DELMAT GALIOT d.o.o.

Izvješće o izvedbi radova temeljem zaštite arheološkog nalazišta na lokalitetu Rižinice

- ŽC 6253 Solin - Klis (D56)

Rižinice – Solin

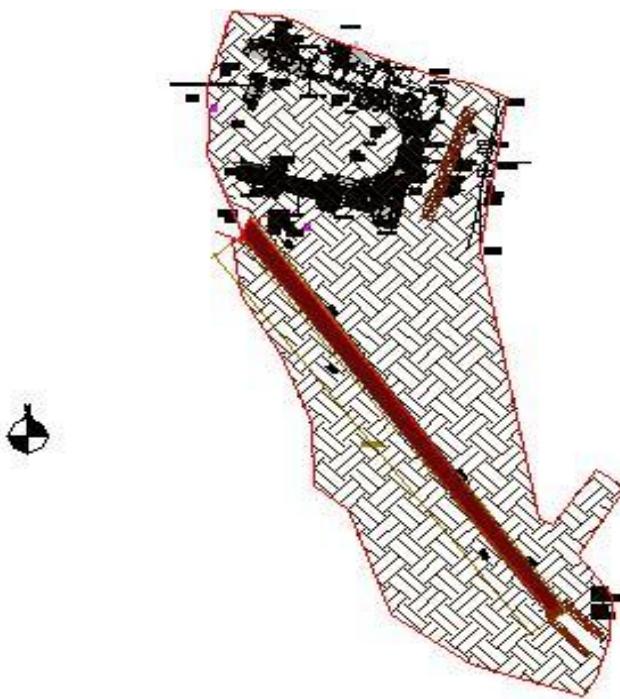
Slika1. Objekt i produžetak odvodnje oborinske vode

Prema Dodatku ugovora (izmijenjen je prvotno predloženi projekt, aranije Rješenje stavljeno van snage) i Rješenju Konzervatorskog odjela u Splitu trebalo je zaštiti arheološki lokalitet i produžiti odvodnju oborinske vode koja je do sada ispuštala vodu u objekt, čime je povećavala eroziju tla i propadanje kamene konstrukcije.

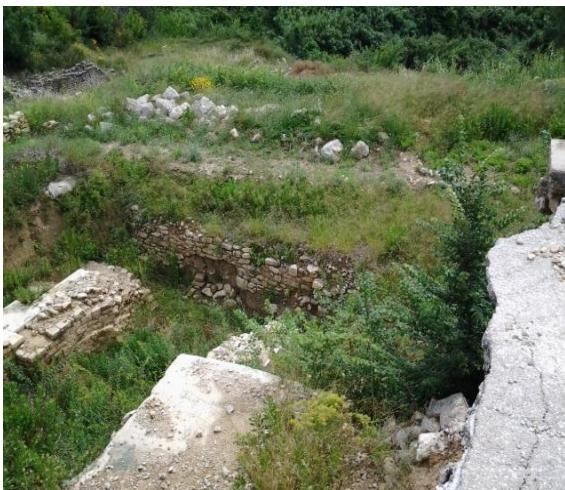
- I. Faza – čišćenje raslinja, što je urađeno u potpunosti. Objekat i okolni teren bio je potpuno obrastao travom i šibljem, što je uzrokovalo oštećenja i devastaciji zidanih struktura novo otkrivene građevine. Na ostalom dijelu postojećeg lokaliteta stanje je slično, ako ne još alarmantnije, u tom dijelu vegetacija doslovno rastura strukture otkrivenih građevina. Mi smo teren i prostor objekta očistili, nivelirali i pripremili za postavljanje geotekstila po svim zidanim strukturama, unutar objekta te na pripadajući prostor objekta i trase produženja odvodnje.

Slika 2. Situacija prije čišćenja vegetacije
