Arheološki nadzor zemljanih iskopa prilikom rekonstrukcije županijske ceste Ž 6153 Cista  
Velika – Dobranje, **Dionica 1** (od ST 0 + 000 do ST 0 + 500)

- Stručno izvješće -

Građevina: Izvanredno održavanje županijske ceste ŽC 6153 Cista Velika - Dobranje

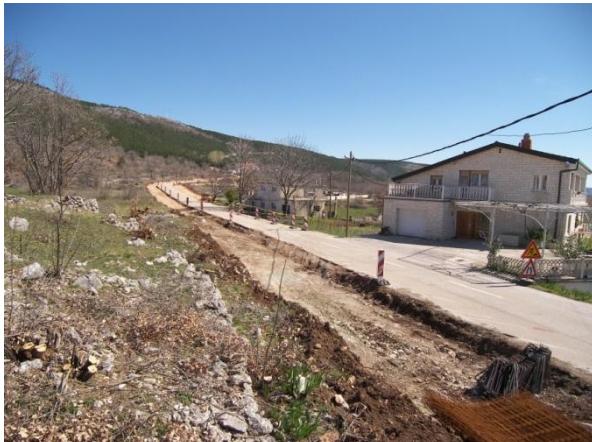
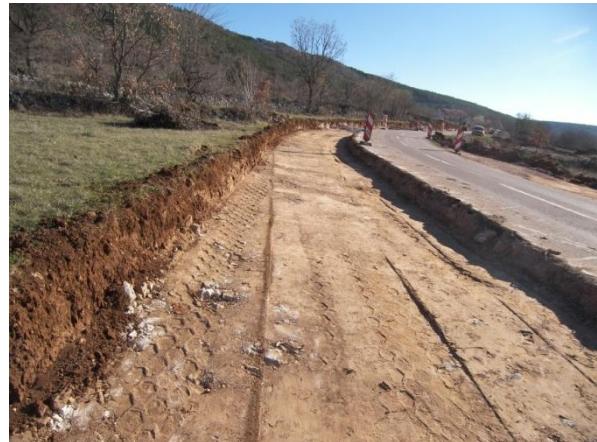
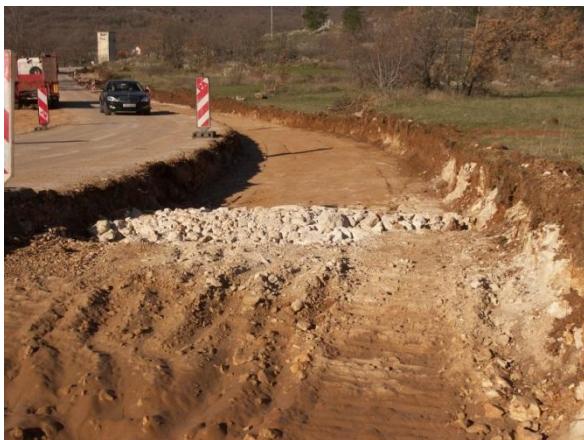
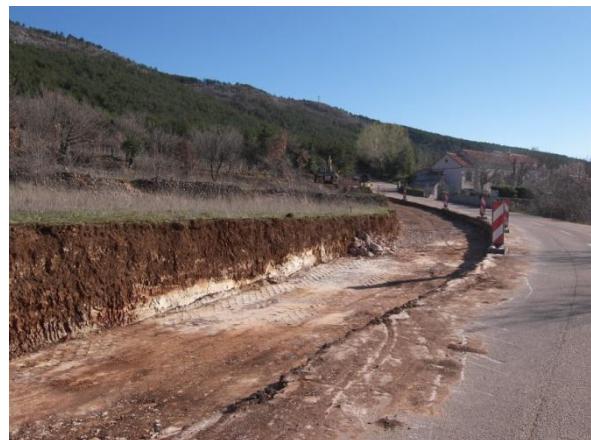
Slike 5,6,7,8. Zatečeno stanje, prostor između stacionaža (lijeva strana ceste)

Sa sjeverozapadne strane ceste od profila 12 (ST 0+240) do profila 24 (ST 0+480) skinut je humus, a na mjestima je probijen kameni živac u dubinu od 0,30 – 0,60 m, širine pojasa 3,00 – 3,50 m na navedenim profilima.

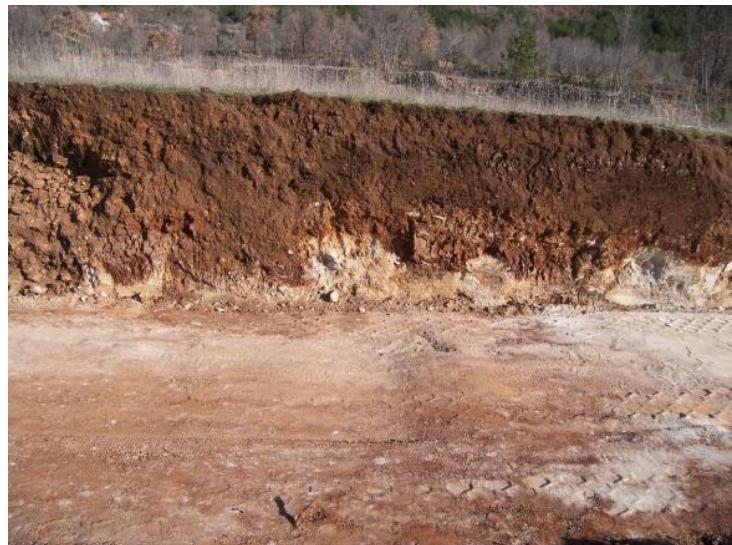
Slika 9. Detalj profila (oko 18. profila)

Evidentirane su sljedeće stratigrafske jedinice: SJ01 – vegetacija, humus; SJ02 - crvena zemlja sa sitnim kamenjem; SJ03 – rahla tupina; SJ04 – kamen živac.

Pregledom površine i profila iskopa nisu uočeni tragovi kulturnog sloja, a isto tako u iskopnom materijalu na deponiju nije uočen arheološki materijal.

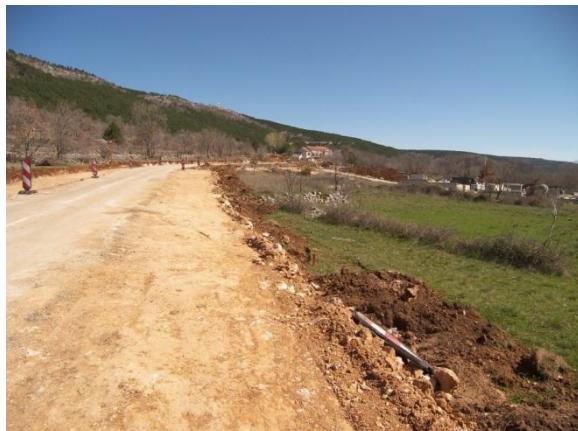
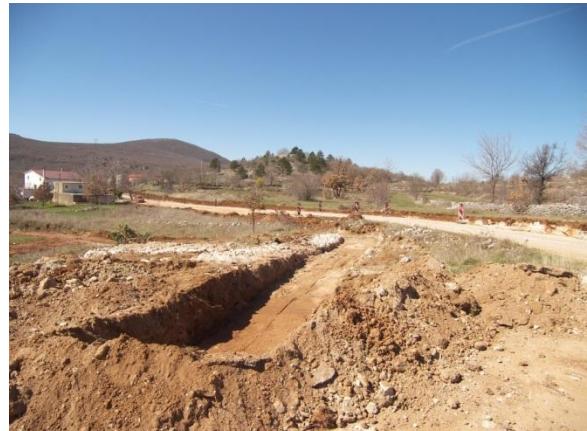
Slika 10, 11. Zatečeno stanje, uz groblje (desna strana ceste)

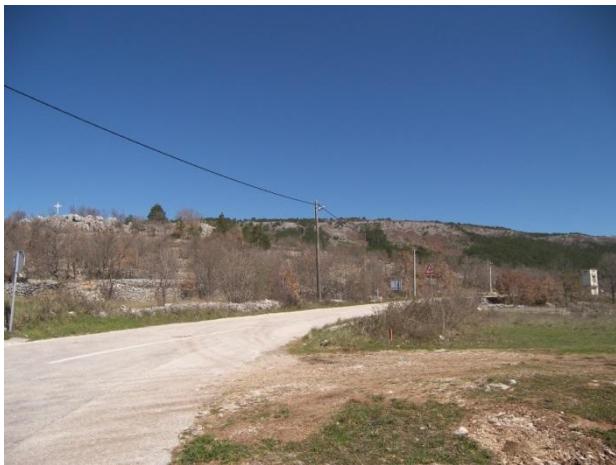
Slika 12. Pogled od profila 1  
prije početka arheološkog nadzora

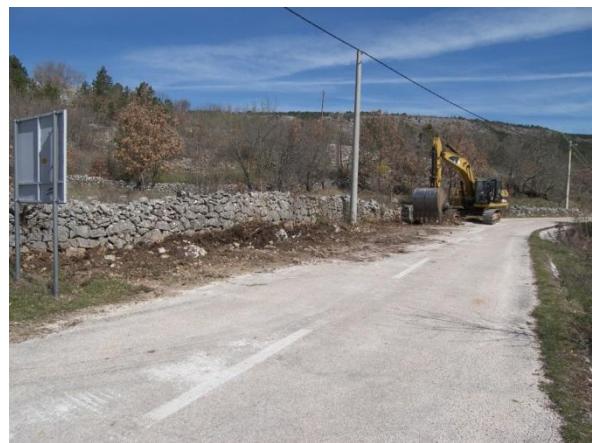
Slika 13. Suhozid uz desnu stranu ceste  
prije uklanjanja (detalj, profili 2 i 3)

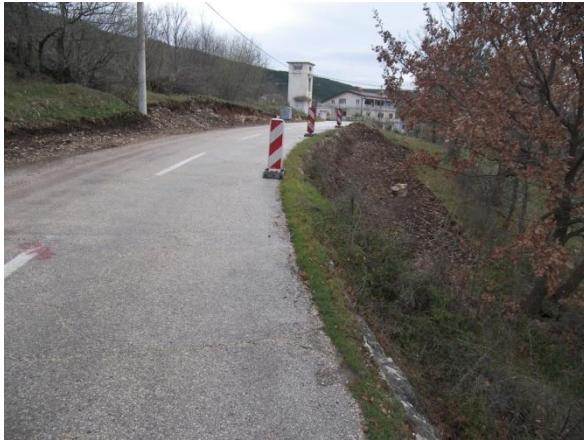
Slika 14. Nakon uklanjanja suhozida i kamena živca  
na lijevoj strani i humusa s desne strane ceste  
(između 10. i 11. profila)

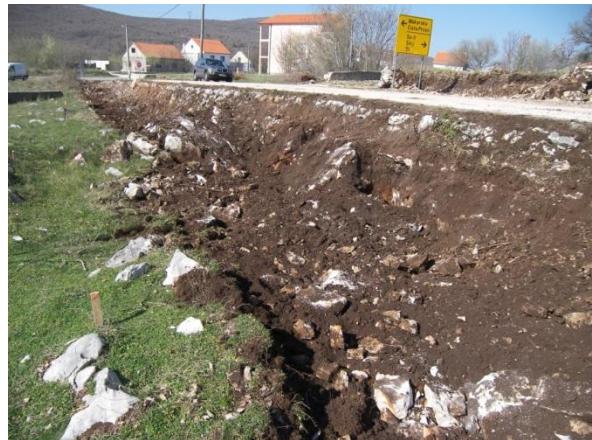
Slika 15. Profili 1 i 2 s desne strane ceste nakon uklanjanja  
humusa

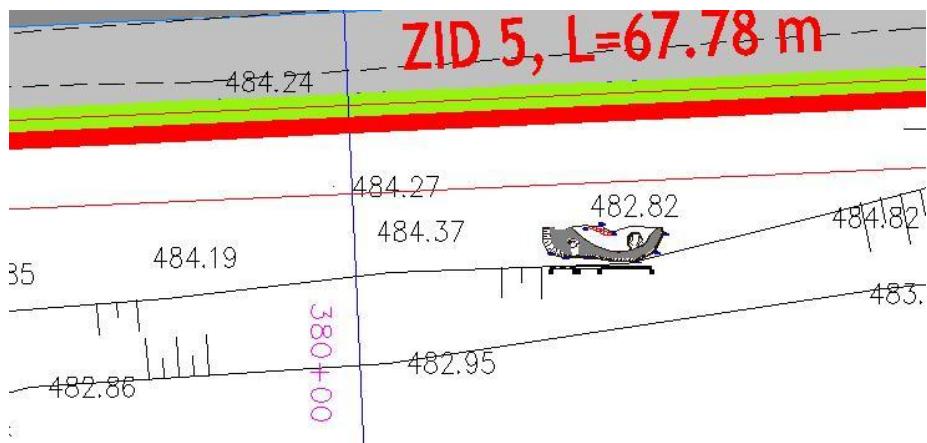
Slika 16. Položaj jame s kosturom životinje

Jama je pozicionirana na stacionaži 0 + 376.90 i nalazi se 23.90 m istočno od početka zida parkinga koji omeđuje zone planiranog parkinga ukupne dužine 67.78m, a s desne strane ceste počevši od stacionaže 0+00.00. Definirana na 482.64 m s gornjom visinom ukopa.

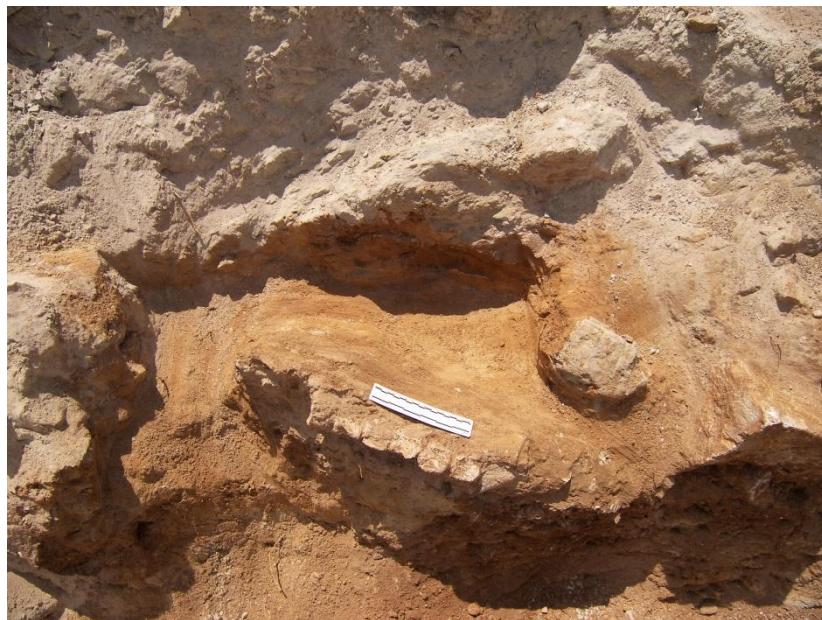
Slika 17. Položaj životinjskog kostura *in situ*

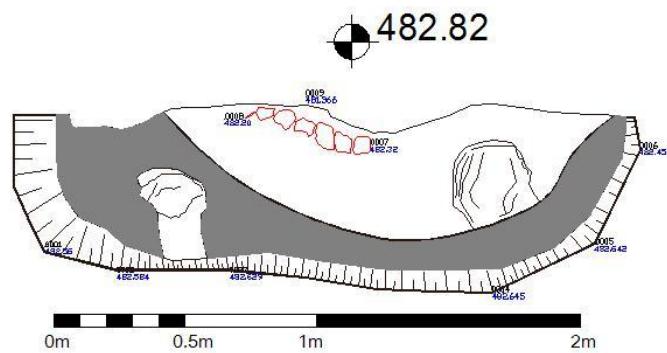
Slika 18. Jama s kosturom mlađe životinje

Kralježnica dužine 42 cm se proteže na visini 482.32m do 482.20m. Dno jame koja je definirana ukopom do početka tupine 481.90m, a apsolutna donja visina profila je 481.36m. Ukupna visina iskopanog profila je 124 cm, a visina zapune jame 0.74 m. Dimenzije sačuvanog dijela jame 1.80m × 0.62 m.
