Elaborat/Izvješće

Premještanje postojeće bunje na novu lokaciju: postupak razgradnje postojeće bunje i ponovna izgradnja/rekonstrukcija nove bunje

Predmet: Izmještanje bunje na novu lokaciju

Građevina: SPOJNA CESTA D112 OD TRAJEKTNE LUKE ROGAČ DO SPOJA NA D111
NA OTOKU ŠOLTI; DINONICA IZMEĐU STACIONAŽA 2+500 I 2 + 700

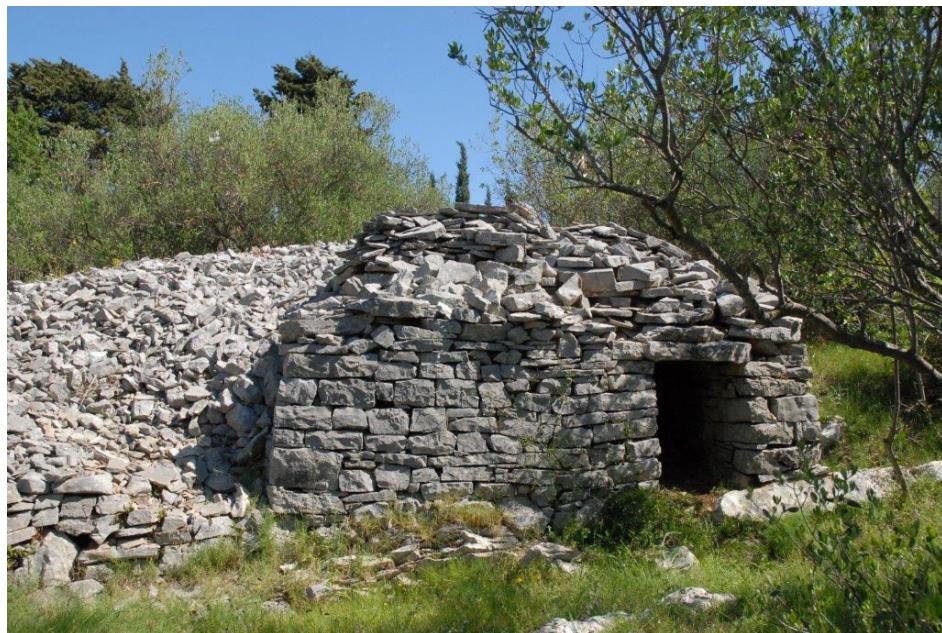
Slika 1. Bunja na izvornoj lokaciji

Dimenziije stare bunje su: $4,21 \times 2,87$ m, a visine do vrha krova $2,55$ m, debljine zidova na jugu $1,00$ m, ostala tri zida su $0,65$ m debljine, zidani s dva lica a između vanjskih i unutrašnjih kamena ispunjen sitnim kamenjem. Dimenziije vrata: $1,13 \times 0,75$ širine, dok su dimenziije niše $0,30 \times 25$ dubine $0,30$ m.

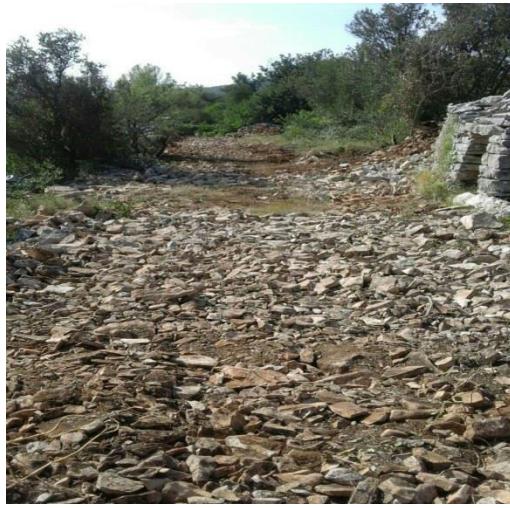
Slika 2. Uređenje prilaznog puta i nove lokacije za smještaj bunje

Ukupno je probijeno i uređeno 40 m' prilaza uključivši i samu lokaciju za bunju na kojoj smo uklonili nisko raslinje te iskopali temelje prema nacrtu.

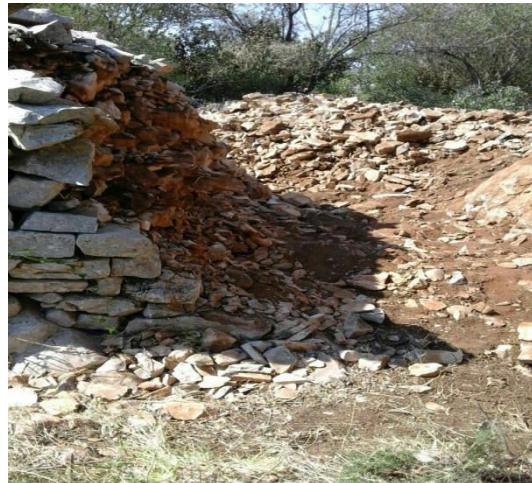
Slika 3. Razgradnja gromile

Istovremeno s ovim pripremnim radnjama nastavili smo s demontažom bunje i pripadajuće joj gromile sa zapadne i sjeverne strane objekta te s istočne i sjeverne strane objekta. A dio radnika pod s voditeljem skidao je pokrovne ploče krovišta bunje, zidova i otvora bunje (vrata i niše) koji su obilježeni i posloženi određenim redoslijedom isto kao i pokrovne ploče.

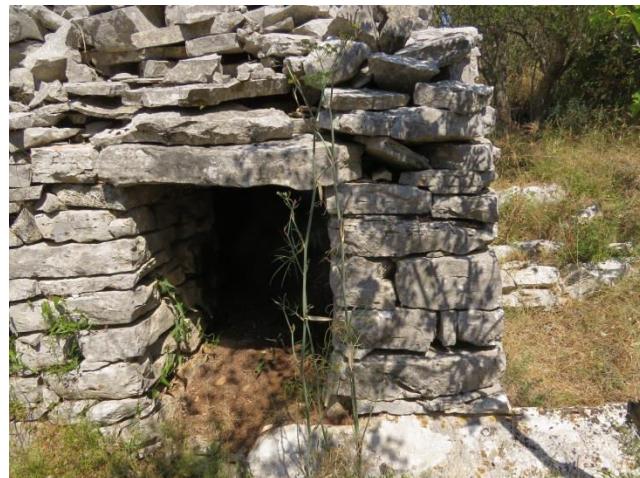
Slika 4. Otvor/vrata na bunji s južne strane

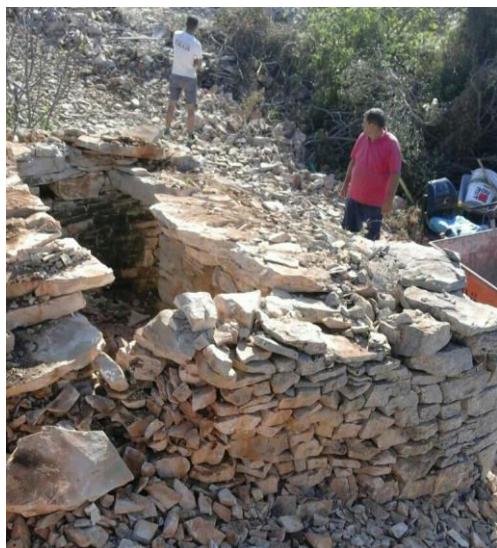
Slika 5. Skidanje krova bunje

Tek po tom odlučili smo skidati pokrovne ploče određenim redom, a odlagali smo ih i slagali redoslijedom skidanja. Isti postupak primijenjen je i na ostale dijelove bunje, dok je pripadajuće kamenje otvora (vrata i niše) obilježeno i pažljivo posloženo u blizini nove lokacije. Ova niša je predstavljala lažnu „spiju“ i u njoj su držali predmete, dok je „spija“ služila za osmatranje/špijuniranje polja i prilaznih puteljaka.

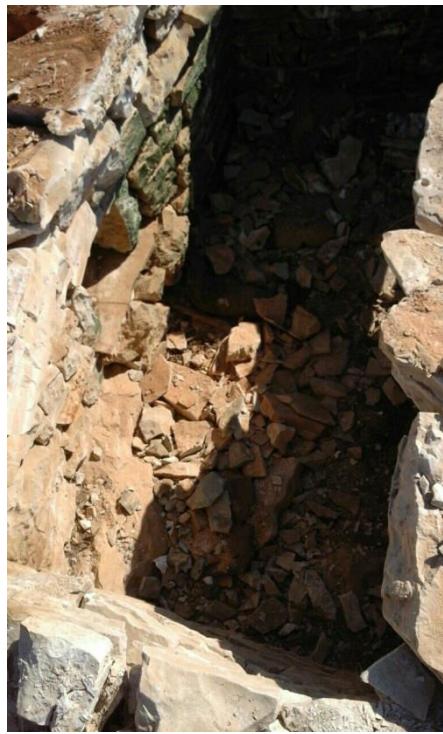
Slika 6. Unutrašnjost stare bunje

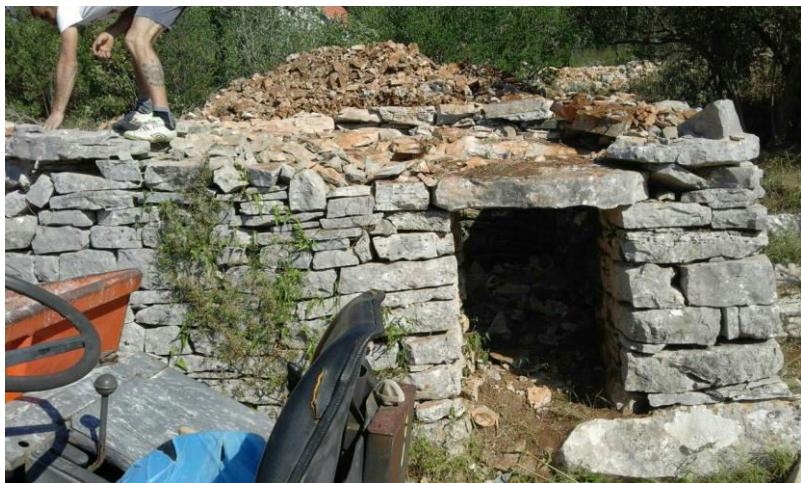
Slika 9. Pogled s prednje strane na staru bunju poslije skidanja krova

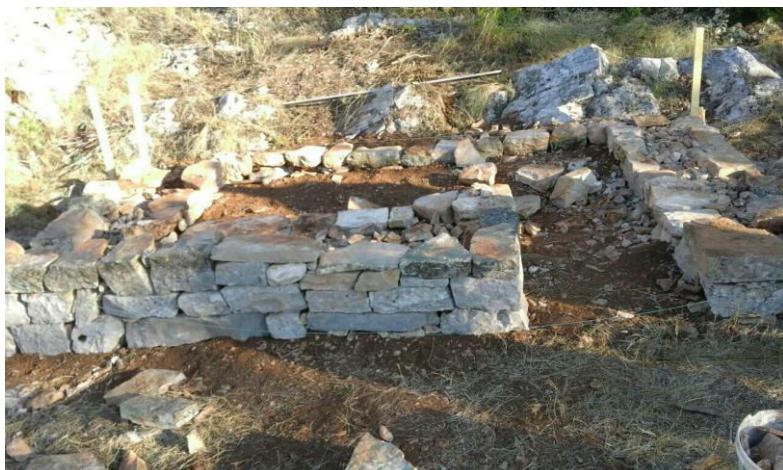
Slika 10. Početak zidanja bunje na novoj lokaciji (rekonstrukcija)

Nova lokacija za rekonstrukciju bunje određena je četrdesetak metara jugozapadno od stare, gdje se je najprije iznivelirao teren, a zatim započeta gradnja kopanjem temelja i zidanjem redom iz projekta.

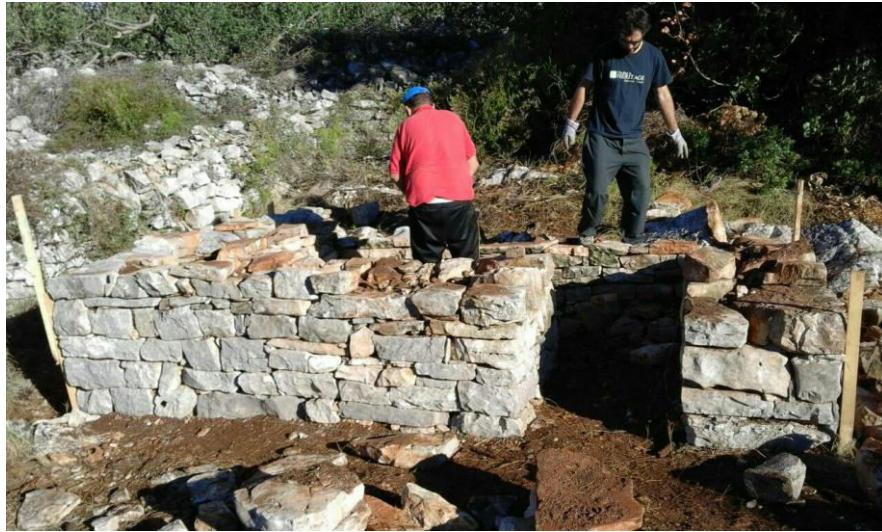
Zbog drugačije konfiguracije terena bunja je sada dobila neznatno veće dimenzije, tako je zbog ravnijeg terena postala viša, a zbog zidanja sjevernog lica sjevernog zida i širina s neznatno povećala tako da je nova bunja dimenzija: 4,10x3,00x2,50 m.

Slika 11. Zidanje nove bunje

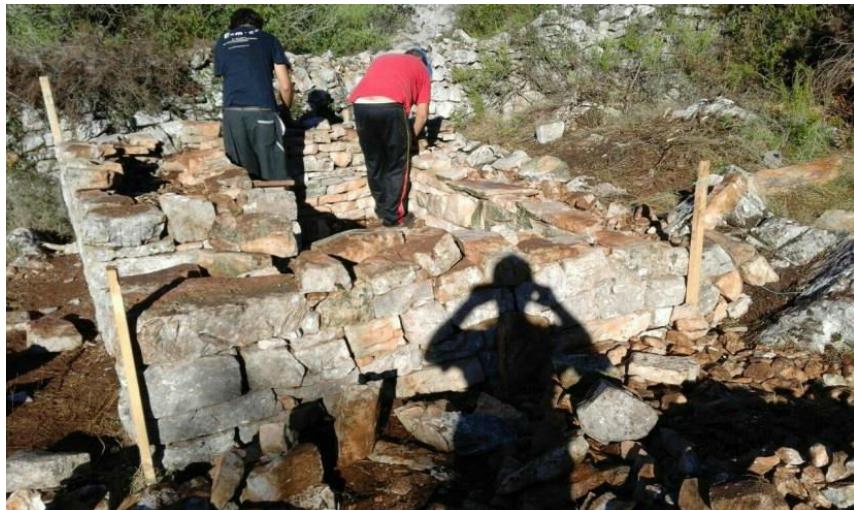
Slika. Zidanje zidova bunje

Druga faza uključivala je ravnjanje terena, iskop temelja dubine 0,20-0,40 i širine do 1,00 m, a onda nivелiranje samih temelja i terena uz njih radi pravilnosti budućeg objekta, na što smo započeli sa zidanjem. Nastojali smo zidati identičnim načinom kao kod ranijeg zdanja, sa dva lica, a između unutrašnjih i vanjskih polukresanih kamenja stavljamo šljaku (sitni kamen) radi vezanja, učvršćivanja i bolje stabilnosti bunje.

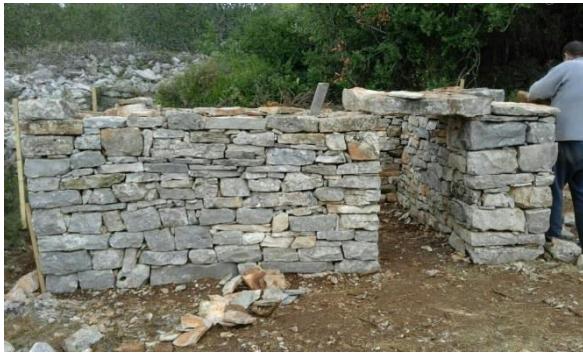
Slika 13. Zid i otvor na južnoj strani bunje

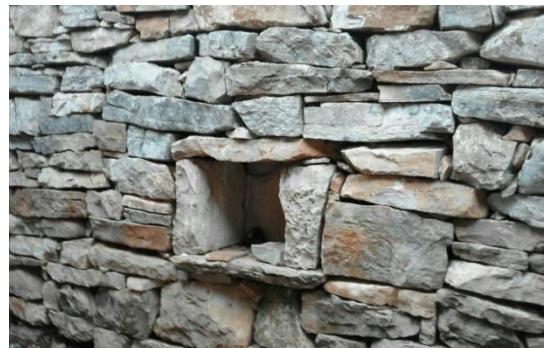
Slika 14. Niša s unutrašnje strane bunje

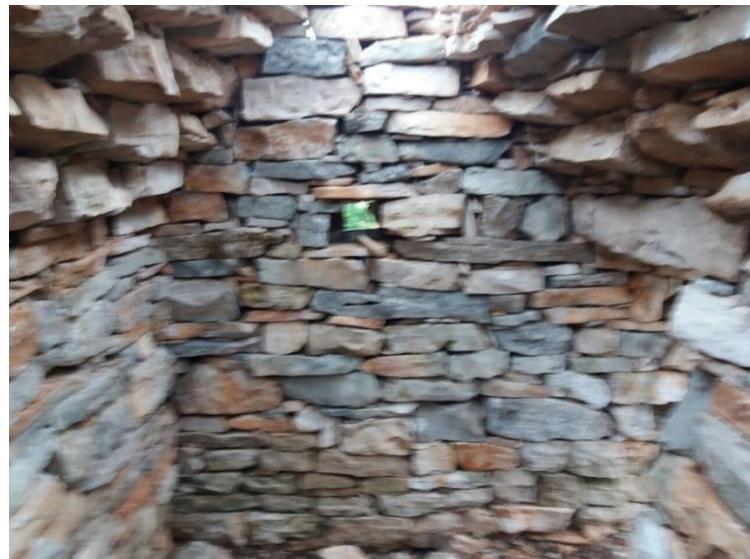
Slika 15. Pogled na unutrašnjost i dio krovišta

Prema projektu na izravnate zidove trebao je naleći prvi red pokrovnih ploča i to tako da prekriju zid do pola a manji dio ploče prelazio je u prazno prema unutrašnjosti i na nju je dolazila druga ploča isto tako dijelom, dok je drugi dio išao u prazno i tako redom. Pokrovne ploče bile su posložene na livadi prema redoslijedu kako su skidane sa stare bunje.

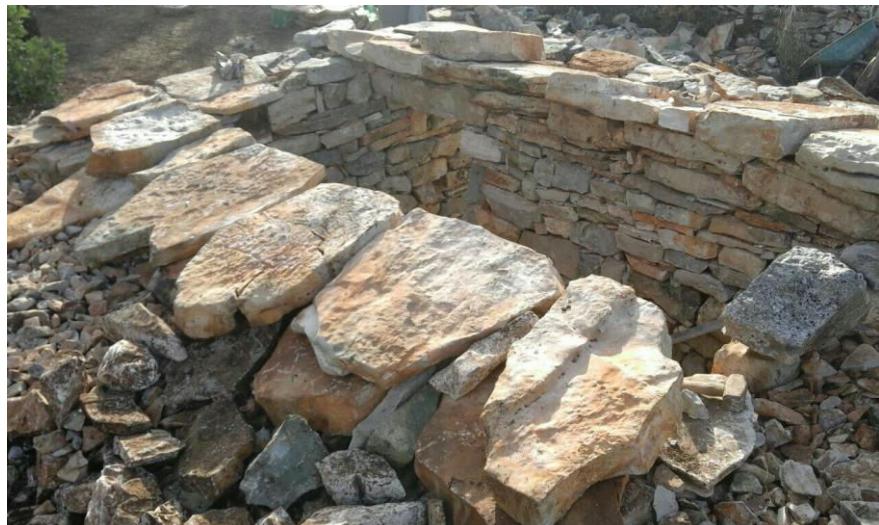
Slika 12. Rekonstrukcija krova bunje

Krov je rađen kao i kod stare bunje na dvije vode, a prva ploča je stavlјana od polovine zida kako bi voda s krova otjecala kroz središnji u kojem je ubaćena šljaka i sitnije kamenje.

Takvim načinom postavljanjem ploča od polovine zida, a u ovom slučaju sa sjeverne i južne strane ploče su se naslanjale 0,70-0,80 m na zid dok su jednom četvrtinom ulazile u prostor Voda kroz središnji dio otjeće do temelja i ne ulazi u unutrašnjost bunje. Paralelno sa postavljanjem ploča krova, podizali smo i kamen na krovu koji služi kao kontra piz.

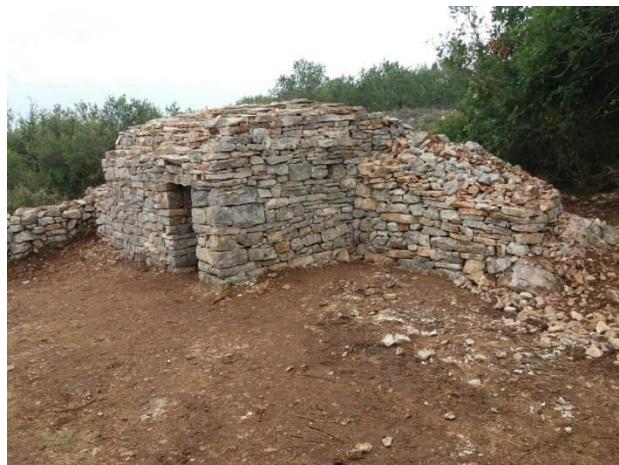
Slika 16. Pogled s jugoistočne strane na bunju i gromilu

Prema projektu izradili smo gromilu sa zapadne i sjeverne strane kao što je bilo i na lokaciji stare bunje oko koje smo da se ne urušava izradili i suhozid visine 0,50 m.

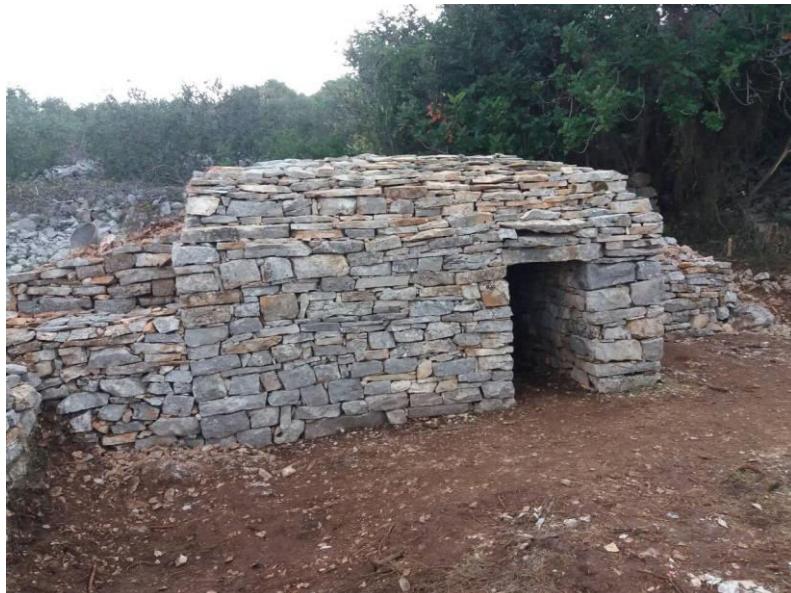
Slika 17. Sazidana bunja na novoj lokaciji

Bunja na novoj lokaciji je rekonstruirana u svim elementima samog objekta: zidovi, krov kojem je vraćen izvorni oblik te je također napravljena/simulirana gromila koja je staru bunju flankirala s tari strane, a što se vidi u nacrtnoj dokumentaciji.
