# *Delmat Galiot d.o.o.*

Stručno izvješće

LOT 2: AN 1, AN2, AN3; AN 5 i AN 6 te Arheološki nadzor na  
nekim lokalitetima

Split, veljača/ožujak 2015.

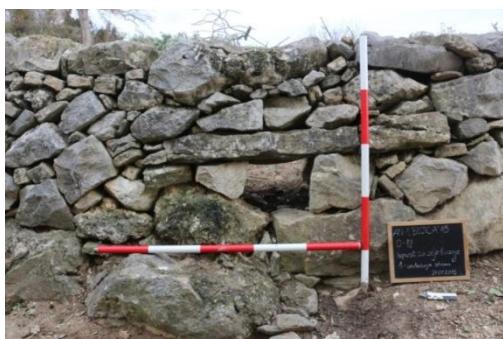
Slika 3: Ispust za ocjeđivanje 1

Na sjevernoj strani suhozida 2 evidentirana su dva ispusta za ocjeđivanje međusobno udaljeni 12 m. Napravljeni su od pravilnih komada kamena sa većom kamenom pločom na vrhu kao poklopnicom. Veličina otvora ne prelazi 40 cm.

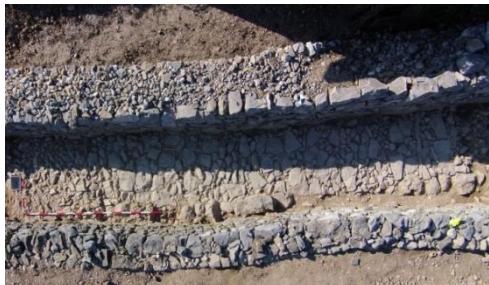
Slika 5: Popločenje na sjevernom dijelu bujice

Između dva ispusta za ocjeđivanje evidentirano je popločenje sačuvano u dužini od 9,40 m napravljeno od osrednjih kamenih ploča nasumice poredanih, između kojih je utisnuto manje kamenja. Na istočnoj strani popločenja (uz suhozid 2) vidljivi su dijelovi kamena živca koji je djelomično obrađen (znakovi odbijanja su vidljivi na nekoliko mjesta, kako si se postigla rana ploha do puta). Na zapadnoj strani popločenja (uz suhozid 1) nabijeni su manji komadići kamenja.

Na OS 11 Bujica nije pronađen pokretni arheološki materijal ali su evidentirani pravilni suhozidi čiji raspored sugerira ostatke centurijacije kaštelanskog polja. Na dva suhozida koji flankiraju samu vododerinu/Bujicu naslanjaju se suhozidine pod pravim kutom, pa možemo zaključiti kako je ova vododerina za suhog perioda služila kao poljski put i u predrimsko i rimsko vrijeme. Na sjevernom kraju Bujice pronađen je pokaldrman/popločan dio koji je imao ulogu sprječavanja odnošenja i dubljenja dna Bujice, kako bi u suhom periodu služio drugoj svrsi.

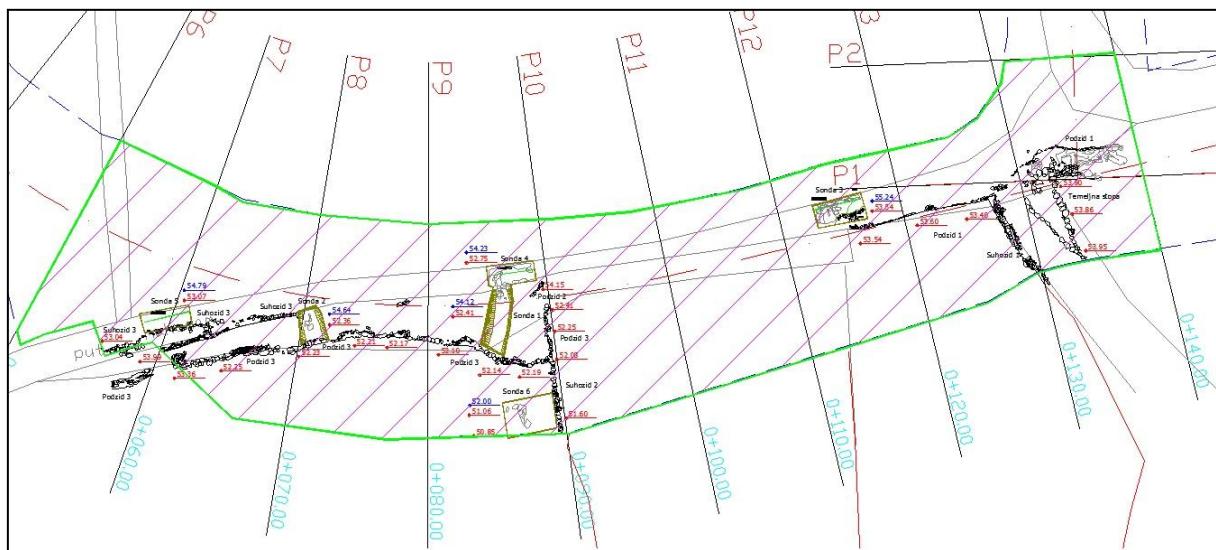
Slika 2: Plan terena AN 2 s stacionažama

Osnovu terena čini prostor puta i okolne strukture vezane ili naslonjene uz njega. Sjeverno od puta je betonski podzid koji je nasjeo na mjesto ranijeg suhozida i djelomično ga je prekrio. Stariji suhozid vidljiv je samo na pojedinim mjestima te unutar sondi. Južno od puta, a u cijeloj njegovoj dužini je masivan suhozid/podzid (označen kao podzid 1 i suhozid 3). Na istočnoj strani sačuvan je u visini do 1,80 m, dok je na zapadnom dijelu lokaliteta sačuvan samo u tragovima do visine 0,75 m ili u temeljnoj stopi. Podzid je položen na kamen živac SJ 05, a na pojedinim mjestima na lapor SJ 05. Napravljen je od većih komada lomljenog kamena pravilno uslojen

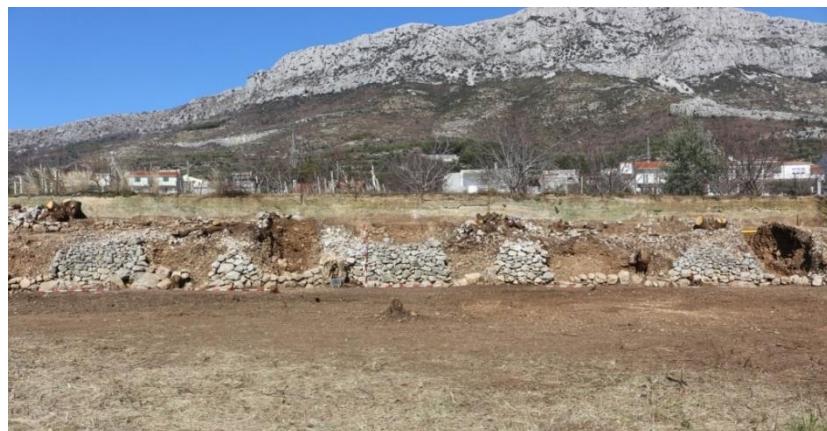
Slika 5: Podzid 3

Na zapadnom dijelu terena uz podzid naslonjen je još jedan paralelan s ovim u dužini od 32 m (PODZID 3). Izrađen je od većih komada lomljenog kamenja s ispunom od sitnog kamenja izmiješanog s zemljom. Zbog gustog raslinja podzid je na više mjestima uništen i sačuvan samo u temeljnoj stopi. Na istočnom dijelu podzid obuhvaća veću gomilu te je jednim svojim dijelom nasjeo na stariju strukturu usmjerenu S-J (SUHOZID 2) koja je sačuvana samo u temeljnoj stopi.

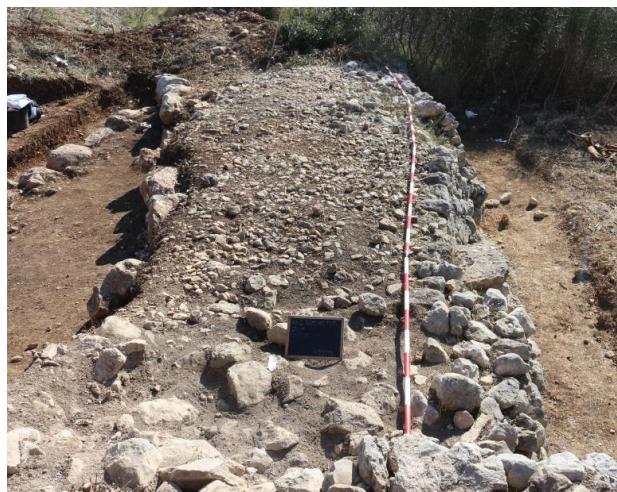
Slika 6: Suhozid 1

**SUHOZID 1** – nalazi se na istočnom dijelu terena. Zapadno lice suhozida je dobro sačuvano u visino do 1,50 m, dok je istočno sačuvano samo u temeljnoj stopi. Ispunu suhozida čini sitnije kamenje izmiješano sa zemljom. Na zapadnom licu sačuvano se kamene stepenice.

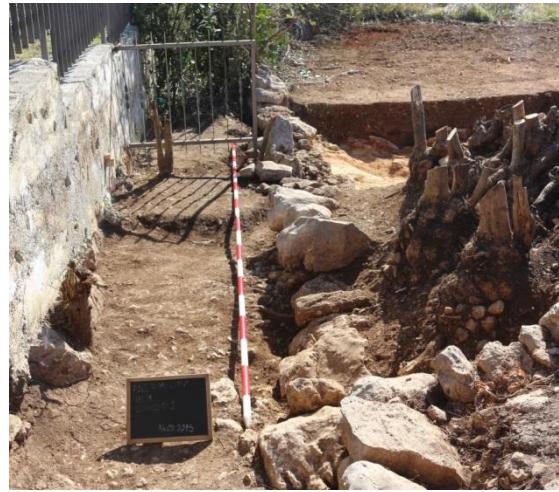
Slika 7: Suhozid 2

**SUHOZID 2** – nalazi se na zapadnom dijelu terena u sačuvan samo u temeljnoj stopi

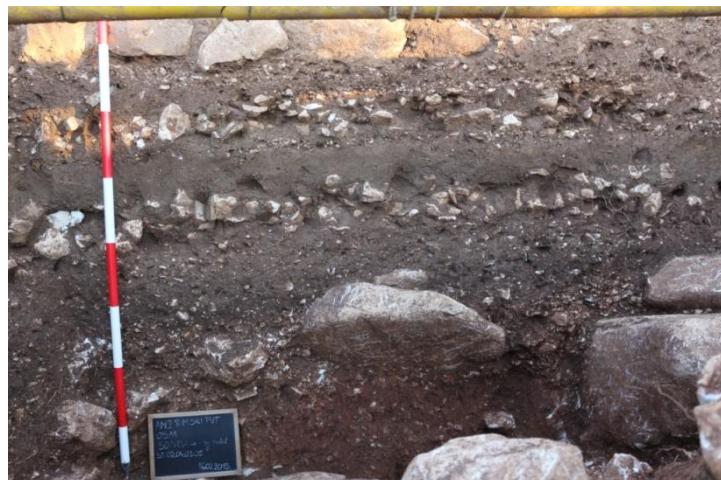
Tijekom zaštitnih istraživanja iskopano je 6 sondi. Jedna sonda se nalazila na većoj gomili, druga siječe podzid 3, tri su položene na putu, dok je jedna položena južno od gomile i sa svojom istočnom stranom dodiruje SUHOZID 2. Unutar sondi nije evidentiran značajniji arheološki materijal, ali po nekim pokazateljima (čvrsta struktura u nasipu koja podsjeća na posteljicu rimskog puta) možda smo uhvatili ostatak pravca rimskog puta koji je bio u sklopu antičke centurijacije.

Slika 8: Stratigrafski odnosi unutar sonda 4

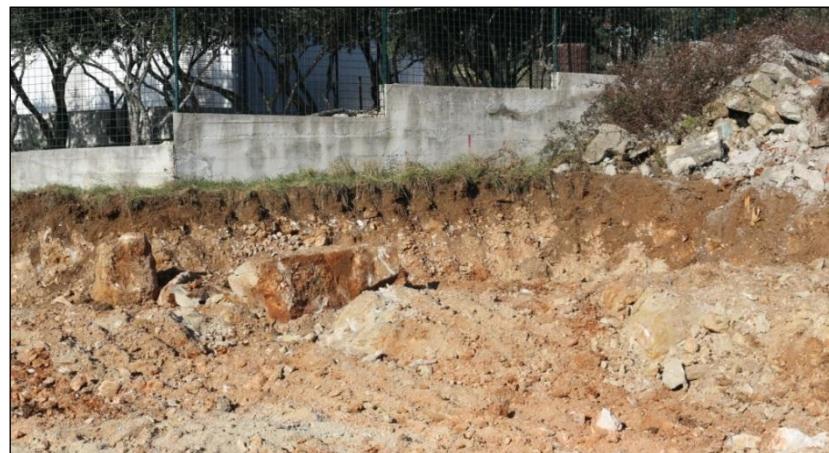
**SJ 4** – kamen živac, odnosno u ovom slučaju najčešće eocenski lapor (tzv. tupina) (Slika 3).

Slika 3. Slojevi SJ 1, SJ 2 i SJ 4 uz obiteljski objekt (foto: M. Milić).

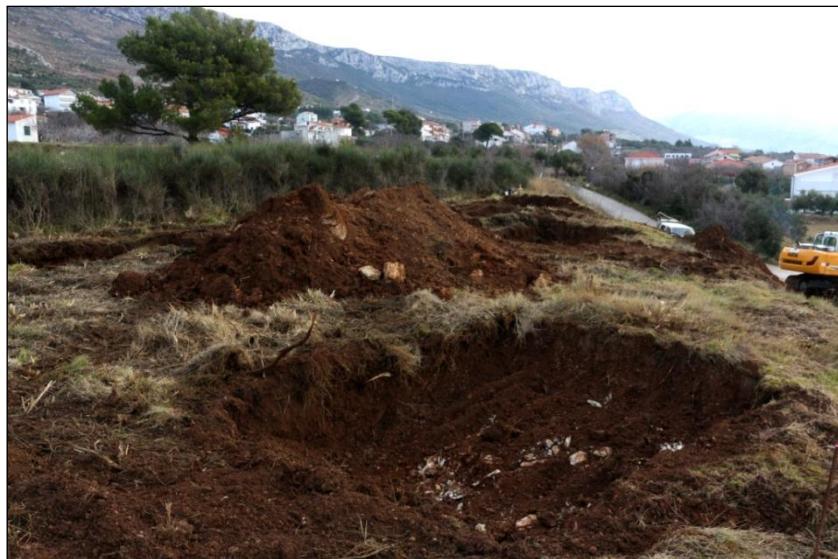
Na krajnjem zapadnom dijelu teren se uzdiže za nekoliko metara te su na tom najvišem dijelu nadziranog prostora bagerom iskopane četiri sonde dimenzija  $3 \times 3$  m (Slika 4). Slijed slojeva je u tri sonde identičan. Ispod humusnog sloja nalazi se sloj tamnosmeđe zemlje (SJ 1), sve do kamena živca (SJ 4) koji se pojavljuje na dubini od 0,40 do 1,00 m. U sondi 4, ispod humusnog sloja i sloja tamnosmeđe zemlje na dubini od 1,00 m pojavljuje se eocenski lapor (tzv. tupina) (SJ 4).

Slika 4. Sonde na krajnjem zapadnom dijelu AN 3 (foto: S. Đuričić).

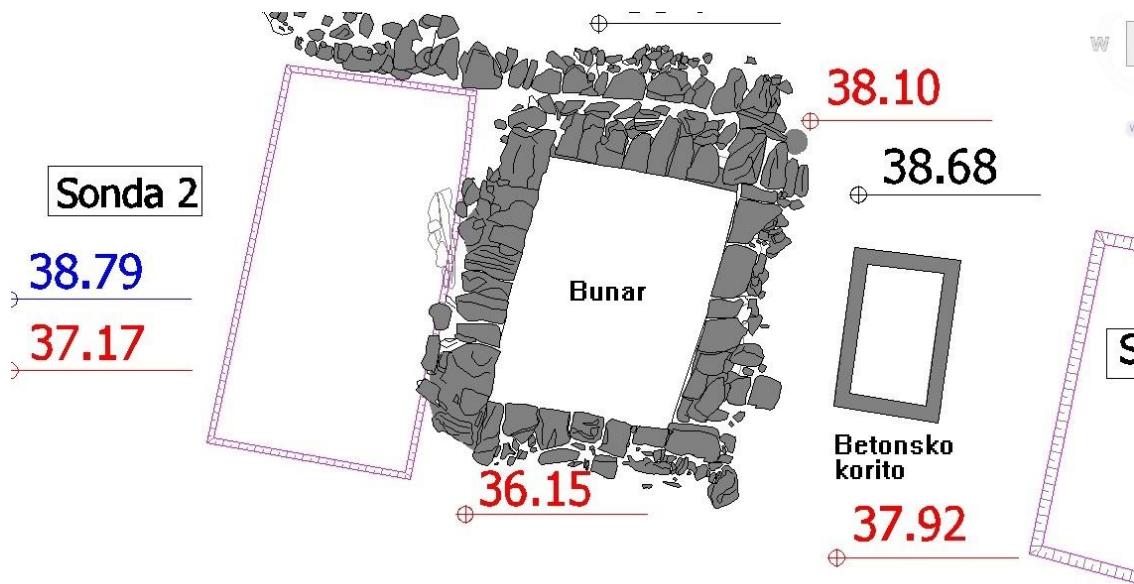
**Slika 4.** Položaj bunara i betonskog korita.

S desne strane ovog bunara nalazilo se betonsko korito dimenzija 130x86 cm s vanjske i 108x70 cm s unutarnje strane. Dubina korita je 70 cm. Na dnu korita nalazi se manje udubljenje promjera dvadesetak centimetara a čiju ulogu ne možemo sa sigurnošću odrediti. Na koritu je sa južne strane probijena rupa za isplut vode iz korita.

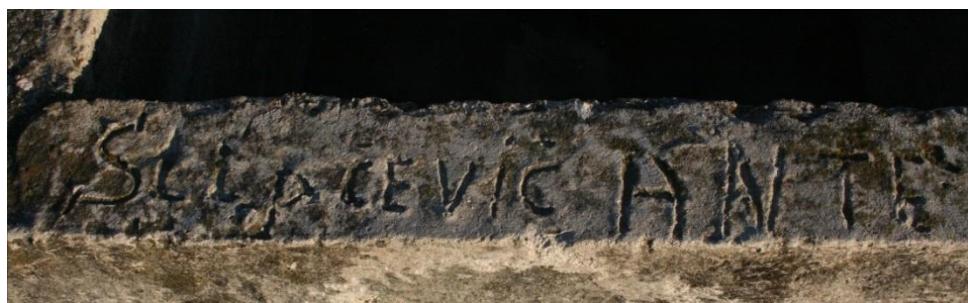
Da je bunar iz novijeg doba ili je tada obnovljen kazuje nam natpis na kruni betonskog korita na kojem je upisano ime Stipčević ANTE te godina 1949.

**Slika 5.** Upisano ime na kruni betosnkog korita.

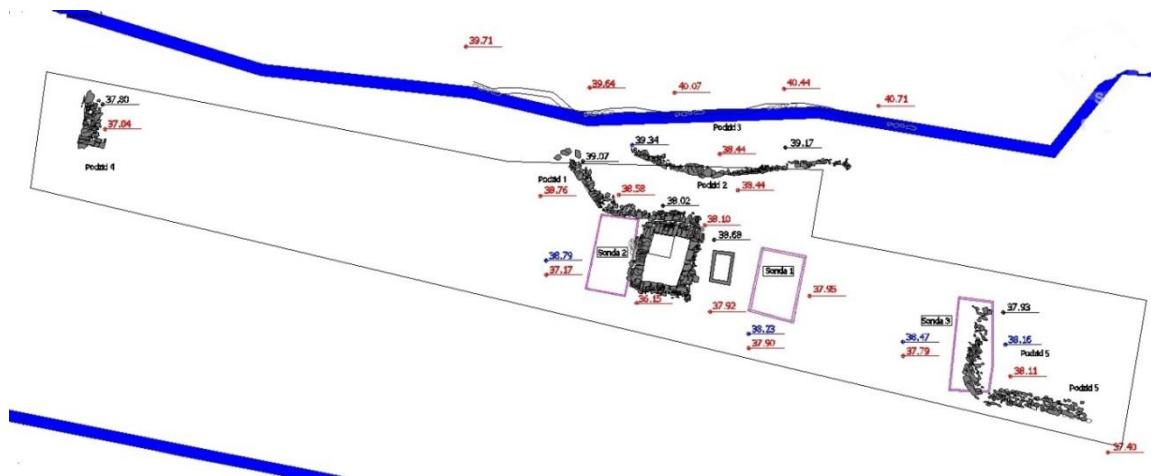
U blizini bunara i korita istraženo je i dokumentirano nekoliko podzida. Prilagođavajući se konfiguraciji terena, imali su ulogu da zatvaraju manje terase obradive površine a ujedno i da sprječavaju eroziju tla. Većina ih se pruža u smjeru istok–zapad kao i vapnenačka greda. Ti podzidi su napravljeni od neobrađenog kamena u tehnici suhozidne gradnje, bez vezivnog materijala.

Slika 6. Položaj terena sa sondama i svim istraženim podzidima.

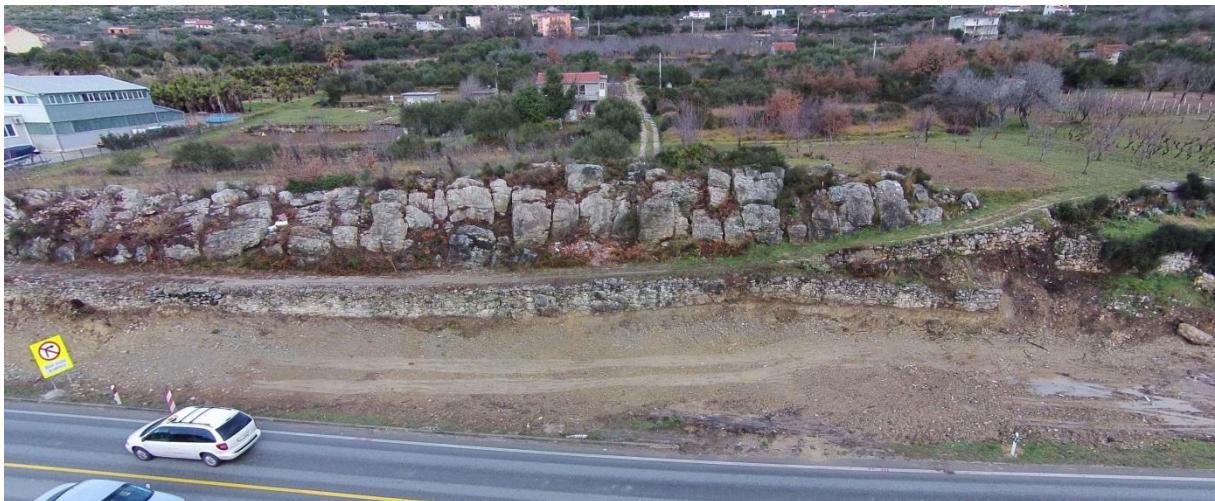
S istočne i zapadne strane lokacije Bunar proveden je arheološki nadzor koji se prvenstveno odnosio na dio ispod vapnenačke grede. Na južnoj strani tog brijega nalazi se uzak poljski put djelomično usječen u stijenu sa masivnim podzidom izrađenim u tehnici suhozida koji se na istoku lomi pod pravim kutom i naslanja na dva podzida drugačije, nepravilno zidane strukture. Starost ove komunikacije ne možemo sa sigurnošću utvrditi. Podzid se čini dosta pravilno zidan i dobro je sačuvan po čemu zaključujemo da je novovjekovnog karaktera. Put započinje uz trasu današnje magistrale, prelazi vrh grede i nastavlja se dalje prema sjeveroistoku gdje se gubi među poljima i maslinicima. Na zapadu je vjerojatno bio presječen izgradnjom današnje ceste i kuća s njene južne strane, tako da ga nije moguće pratiti dalje prema moru. Ostatak površine lokaliteta čini južna padina brijega, oblikovana podzidima načinjenim u tehnici suhozida, kako bi se stvorile omanje terase plodne zemlje pogodne za sadnju maslina. Uz samu trasu današnje magistrale teren je bio većinom ravan, obrastao niskim grmljem a po sastavu tla oblikovan vjerojatno i nasipanjem materijala tijekom izgradnje ceste.

**Slika 7.** Podzid puta dokumentiran prilikom arheološkog nadzora.

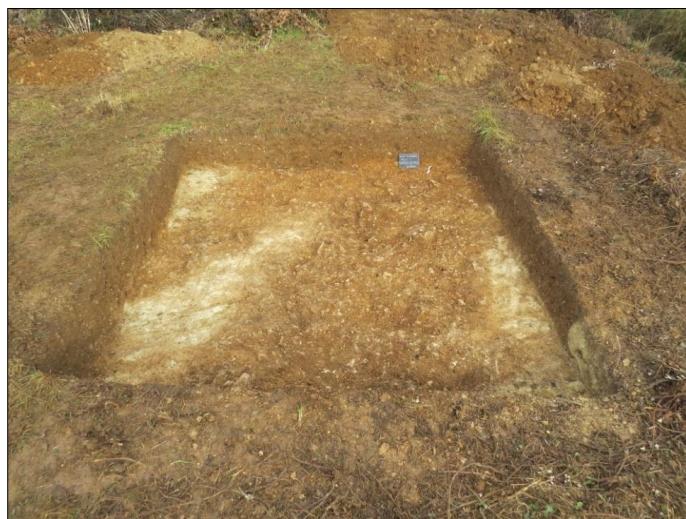
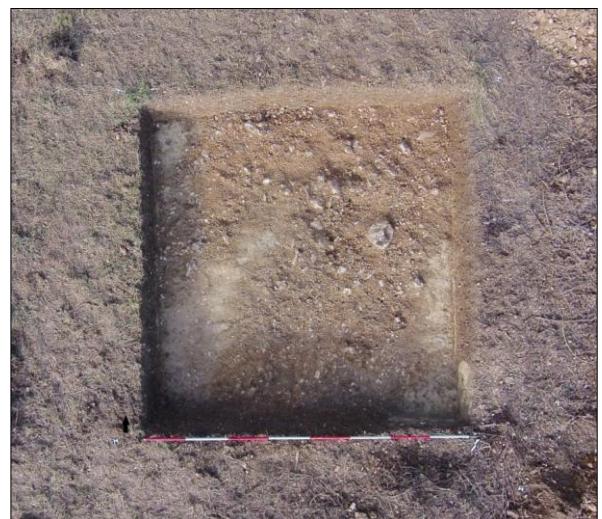
Sonde 1 i 2 nalaze se u krajnjem, istočnom dijelu lokaliteta, na prostoru koji je svojedobno obrađivan, a sada zarastao u travu (S1), odnosno na prostoru vrta obližnje kuće (S2). U S1 ispod površinskog sloja obraslog travom pratimo sloj prahovite crvenice s primjesom manjih komada kamena lomljenca (do 30%) debljine 0,4 m (SJ 02). Sloj zdravice u ovoj se sondi manifestira kao sloj tupine (SJ 03) koji se preslojava sa slojem drobljene vapnenačke stijene (erozija) koju zapunjava prahovita crvenica (SJ 04). Nalazi su malobrojni ulomci cigle i životinjske kosti, sve recentno.

Sl. 5. Dno iskopa u sondi 1

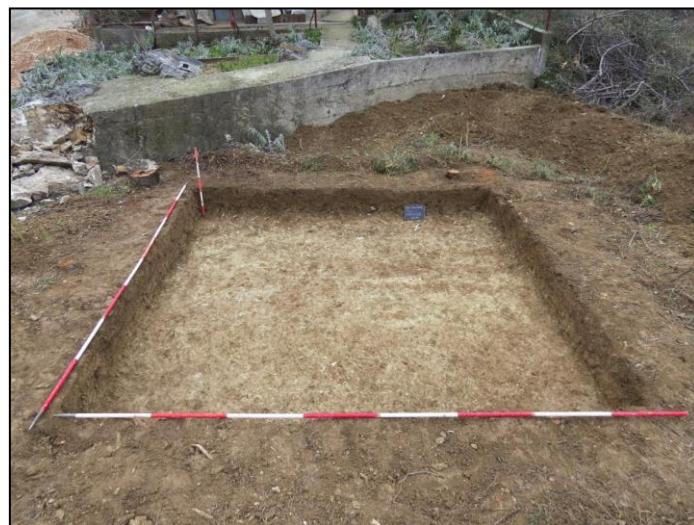
S2 iskolčena je u vrtu obližnje kuće koji je do nedavno bio obrađivan. Površinski sloj je sloj obrađenog tla (SJ 6), debljine 0,25 – 0,30 m, ispod kojeg se nalazi predzdravični sloj (SJ 7) u kojem se miješaju SJ 6 i sloj tupine (SJ 03) koji je ovdje geološka podloga.

Sl. 6. Dno iskopa u sondi 2

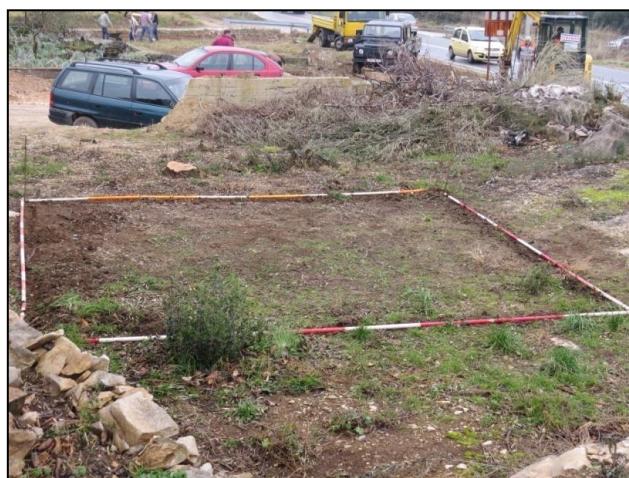
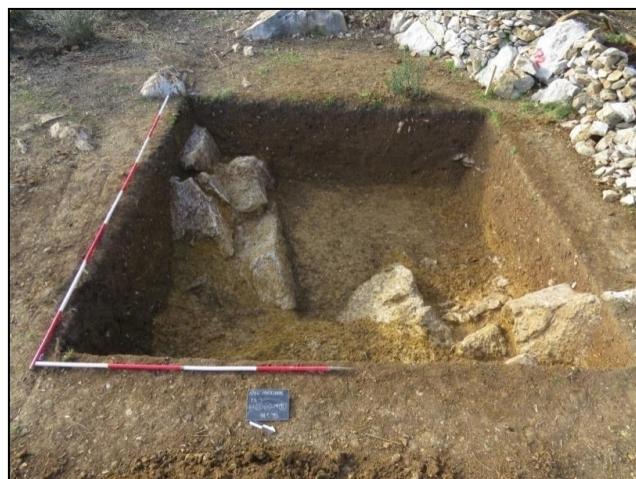
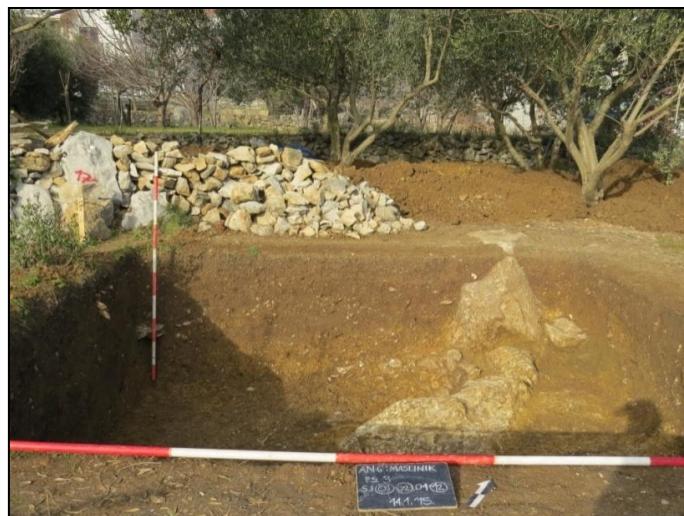
Sonda 3 i sonda 4 postavljene su na mjestu maslinika, na prostoru približno 1,5 m izdignutom od ostatka lokaliteta, gdje su vapnenačke stijene vidljive već površinski. U sondi 3 ispod sloja humusa (SJ 01) pokrivenog travom pratimo sloj prahovite crvenice (SJ 02) s primjesama lomljenog vapnenca veličine 1 – 10 cm, približno 30 %. U gornjem dijelu sloja nalazimo nešto recentne keramike i životinjskih kosti, dok u nižim dijelovima sloja nema nalaza. Vapnenačka stijena (SJ 05) koja se javlja već površinski koso se obrušava tako da smo skinuli približno 0,7 m sloja do sloja geološke podloge SJ 12. Ovaj glinasti sloj žutooker zemlje s primjesama drobljenog vapnenca nalazimo ispod SJ 02, a poviše SJ 05 u sondi 3.

Sl. 7. Vrh iskopa u sondi 3 (gore) i dno iskopa (sredina); sjeverni profil (dolje)

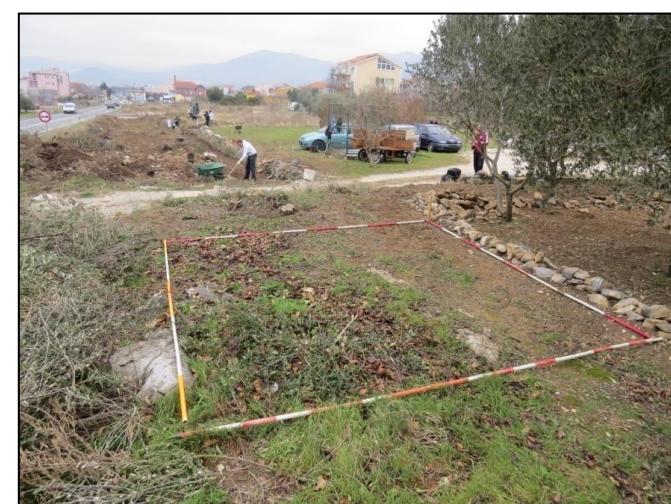
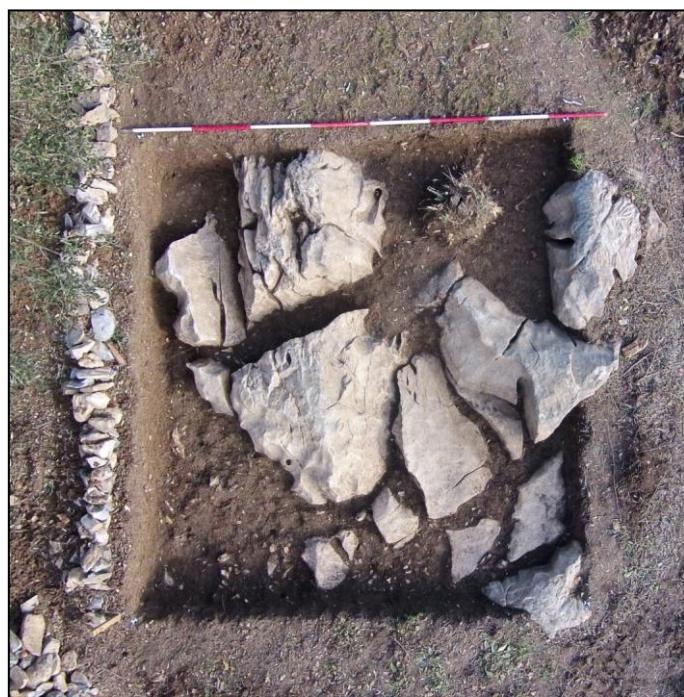
U sondi 4 stijena (SJ 05) je vidljiva površinski u većem dijelu sonde, a izmjenjuje se s površinskim slojem SJ 01. Ispod SJ 01, a popunjava i šupljine unutar SJ 05, je sloj prahovite crvenice do 0,3 m debljine. Sastavom odgovara SJ 02, a primjese drobljenog kamena vapnenca su izostale. Vjerojatno je sitniji kamen odstranjen prilikom pripremnih radova za postavljanje maslinika, što se da naslutiti i iz krčevine vidljive južno od sondi 3 i 4.

Sl. 8. Sonda 4 – povišeni dio trase, u “masliniku”, vrh iskopa (gore) i dno iskopa (dolje)

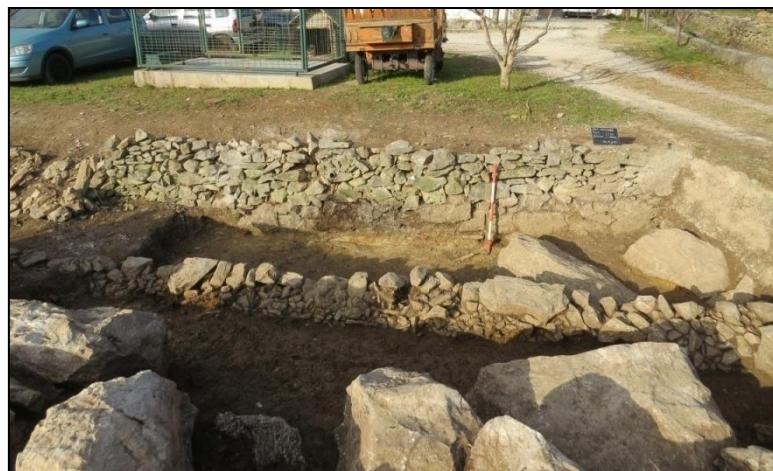
U zapadnom dijelu lokaliteta kojega središnji dio zauzimaju suhozidne konstrukcije postavljene su četiri sonde 4 x 4 m. Sonde 5, 6 i 7 položene su južno od suhozidne konstrukcije SJ 10 i obuhvaćaju suhozid SJ 9, koji je sačuvan u visini do 0,5 m, veoma loše i nije vidljiv površinski na većem dijelu lokaliteta i naslanjaju se na suhozid SJ 10 s južne strane. U prostoru između zidova, nakon što je uklonjena gomila smeća, pratimo površinski sloj crnog nataloženog tla u kojem i dalje nalazimo smeće, debljine 20 do 35 cm, ispod kojeg se nalazi sloj tupine. Južno od ovog puta, u sondi 5, ispod sloja smeća i površinskog sloja humusnog tla debljine 20 do 30 cm, a vidljivo i površinski, nalaze se veće vapnenačke stijene, dok u sondama 6 i 7, ispod površinskog sloja tla debljine 25 do 30 cm, pratimo sloj zdravice (tupina). U sondi 5, u sloju zapune između dva suhozida SJ 13, uz SJ 09, pri dnu iskopa, pronađen je novac koji na aversu ima lik orla raširenih krila a na reversu je istaknuta vrijednost od 2 (filira) i godina 1900.

Sl. 11. Sonda 5: suhozid SJ 9 i južno lice suhozida SJ 10

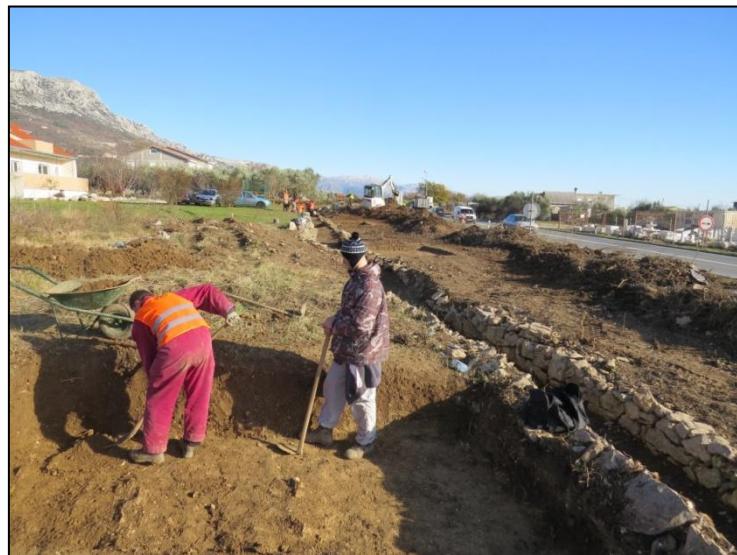
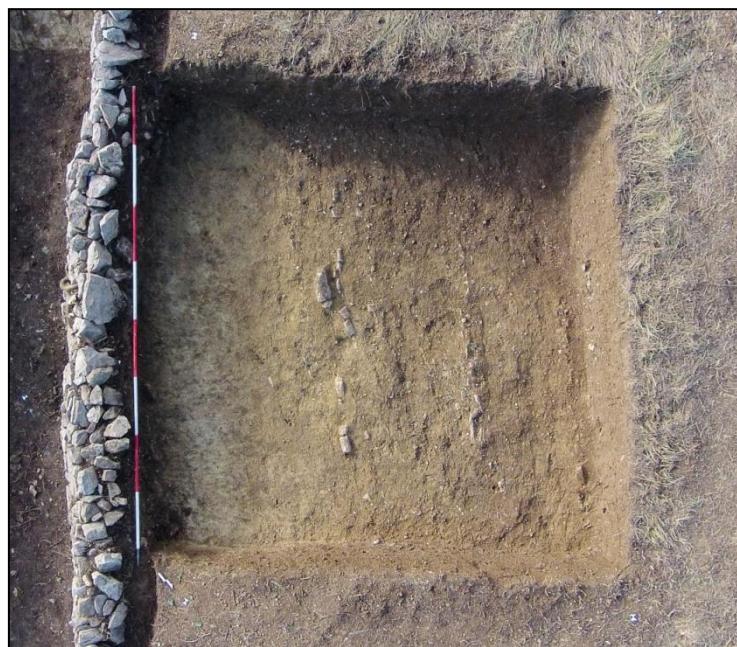
Sonda 8 postavljena je sjeverno od suhozida SJ 10, u zapadnom dijelu lokaliteta. Do nedavno je ova parcela korištena u poljoprivredne svrhe (masline, voćke); sada je obrasla niskom travom. Ispod sloja humusa s travnatim pokosom (SJ 01) pratimo sloj prahovite crvenice s primjesama lomljjenca 20 do 30 % (SJ 02). Debljine je približno 0,5 m, a ispod njega se nalazi sloj zdravice (SJ 03 - tupina). Uočava se da je suhozid SJ 10 služio kao podzid obradivog poljoprivrednog zemljišta sjeverno od njega.

Sl. 14. Iskop u sondi 8

Sl. 15. Kraj iskopa u sondi 8

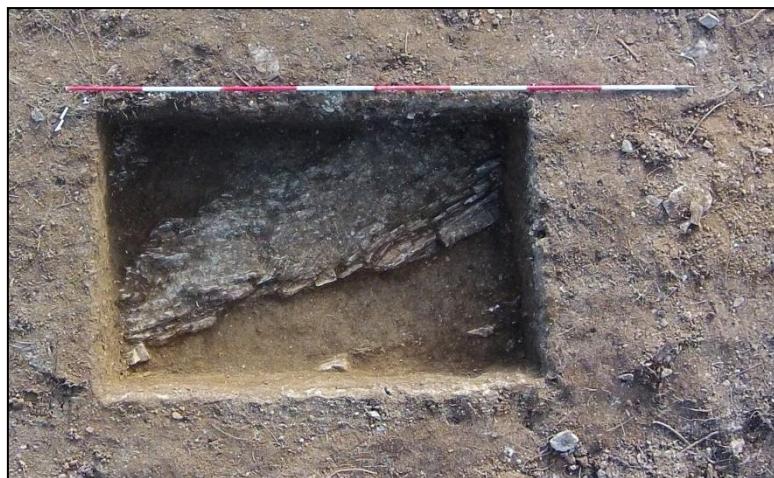
Ispod površinskog sloja rastresitog crnog tla (SJ 8), koji je u sondi 9 debljine 0,4 m i miješa se sa slojem tupine (SJ 03), uočava se geološka podloga: naizmjence SJ 03 i SJ 05.

Sl. 16. Kraj iskopa u sondi 9

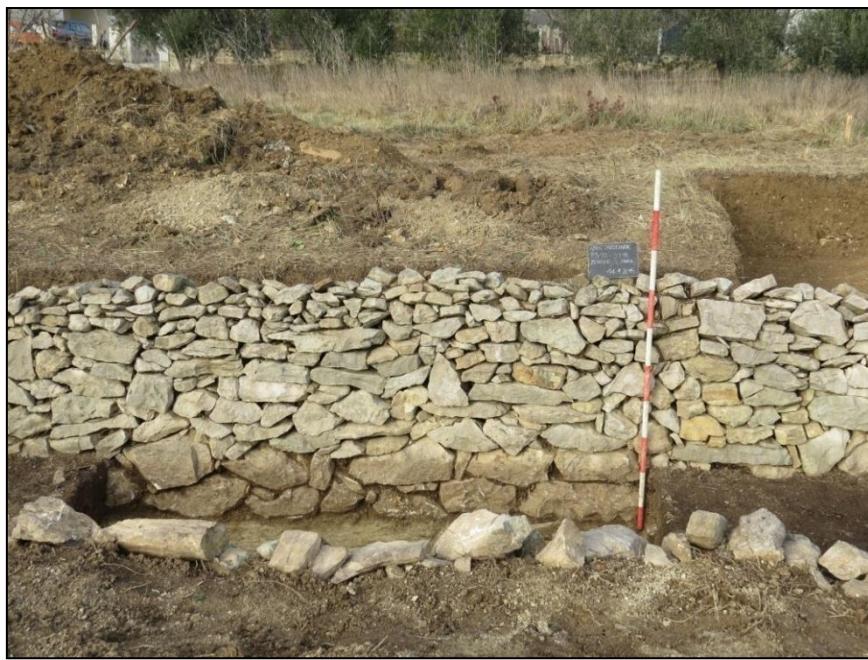
Osim sondi 5, 6 i 7 koje su obuhvatile i suhozidnu konstrukciju i u kojima je otkriveno dno potoka/bujice, naknadno su iskopane i probne sonde 10 i 11 koje su otkrile dno potoka/bujice u krajnjem zapadnom dijelu, obuhvaćaju prostor između suhozida, a duljine su 3 m. Kopalo se do čvrste podloge, debljina sloja SJ 13 ovdje je debljine 0,2 do 0,3 m. Suhozidi (pogled na zidove i tlocrt) su dokumentirani i izrađen je 3D model.

Sl. 17. Južno lice suhozida SJ 10 u sondi 11

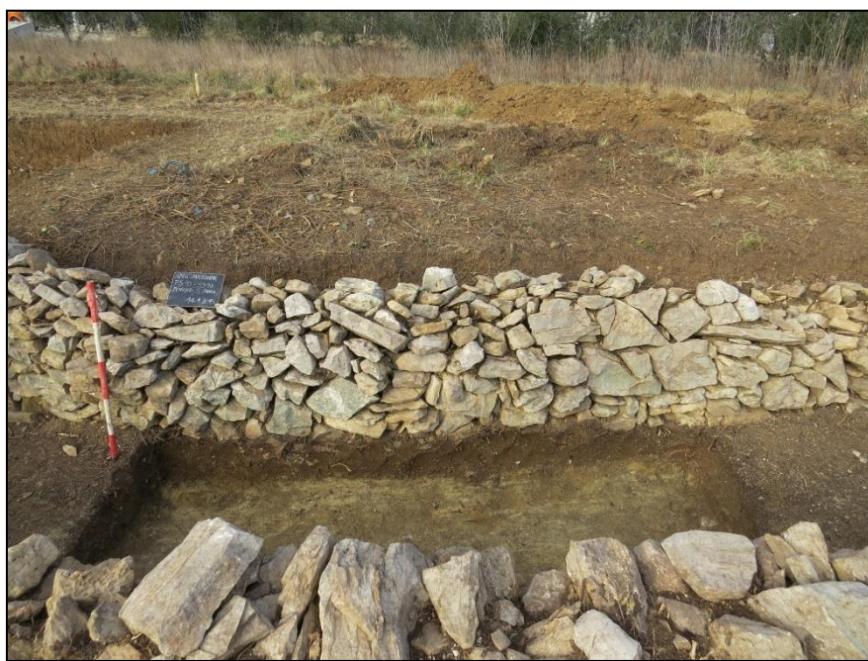
Sl. 18. Južno lice suhozida SJ 10 u sondi 10

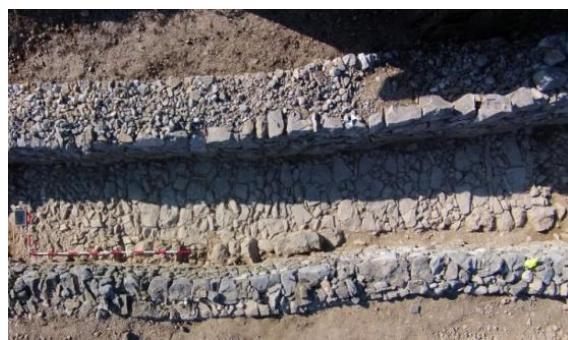
Popločanje/kaldrma dna Bujice
