**IZVJEŠTAJ O SONDAŽNIM ARHEOLOŠKOM ISTRAŽIVANJU ZA POTREBE
IZGRADNJE I REKONSTRUKCIJE NOVOG I POSTOJEĆEG SJEVERNOG
KOLEKTORA GRADA OSIJEKA – DIONICA VIII.**

Osijek, srpanj – kolovoz 2014. Godine

Predmet: Arheološka sondažna istraživanja za potrebe izgradnje novog i rekonstrukcije dijela postojećeg sjevernog kolektora grada Osijeka

Lokalitet: Dionica VIII.

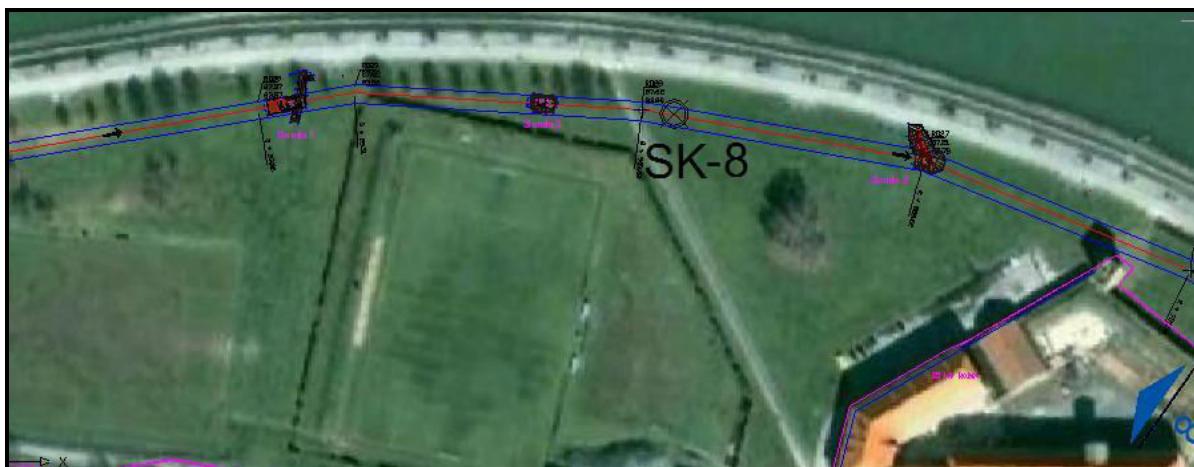
Slika 1 Pozicija sondi 1, 2 i 3 na orto-foto snimci dionice VIII

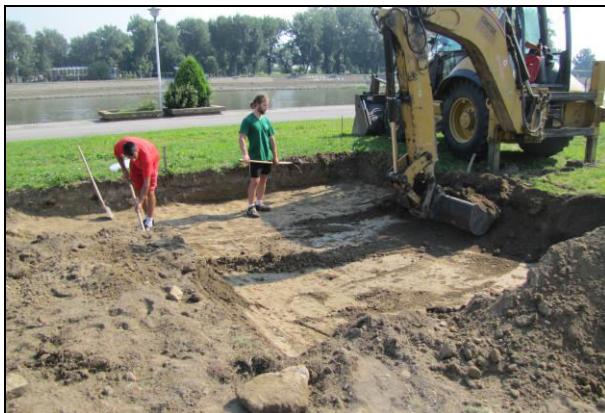
Slika 2: Strojno skidanje slojeva nasipa na sondi 1

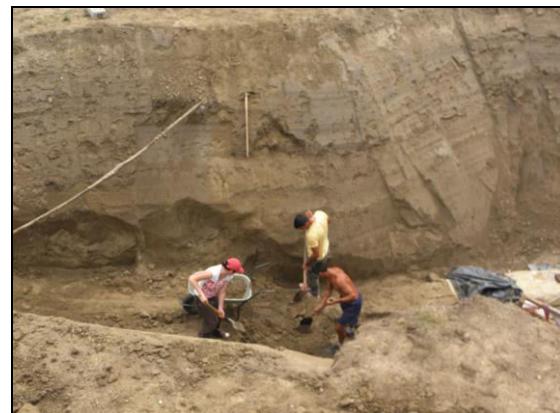
Slika 3: Ručni iskop sloja nasipa iznad ostataka strukture zida SJ 09 unutar sonde 1

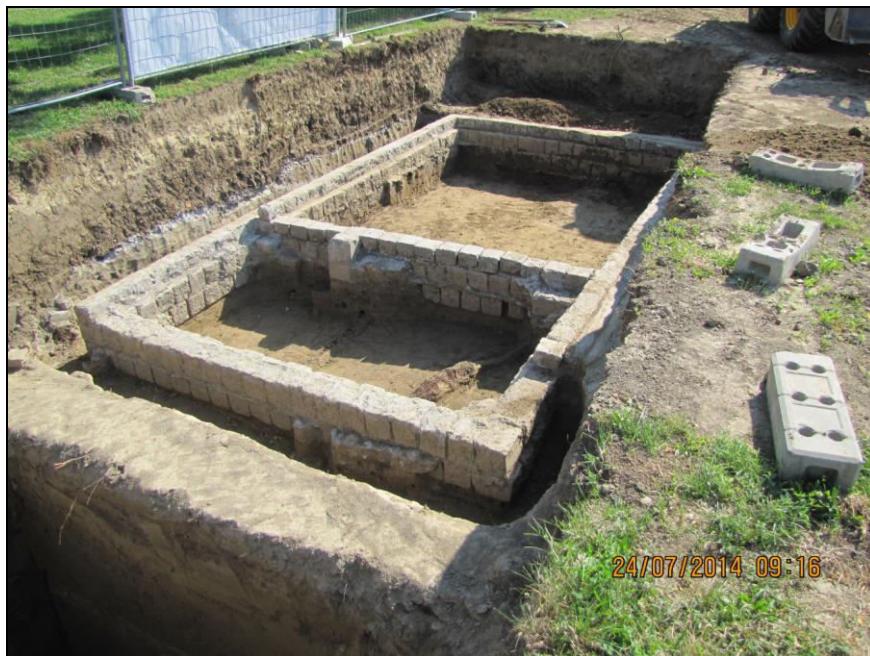
Iskopom uz istočni profil sonde smo evidentirali objekt od kamenih kocki (dimenzija 24 x 19 x 13 cm) koji smo označili kao SJ 4 (86.30 m/nv). Zbog pronađenog objekta, odlučili smo se na širenje sonde u smjeru istoka (dimenzije 7.8 x 5 m), te smo pronalaskom ter papira, žбуке i betona definirali objekt kao recentnu strukturu. Pronalazak keramičkog gumba s naličjem nogometne lopte (PN 2), te razgovor sa starijim građaninom nam je rasvijetlio da se tu nalazila blagajna nogometnog igrališta.

Slika 5: Ostaci blagajne nogometnog kluba od zidanih kocki (SJ 4)

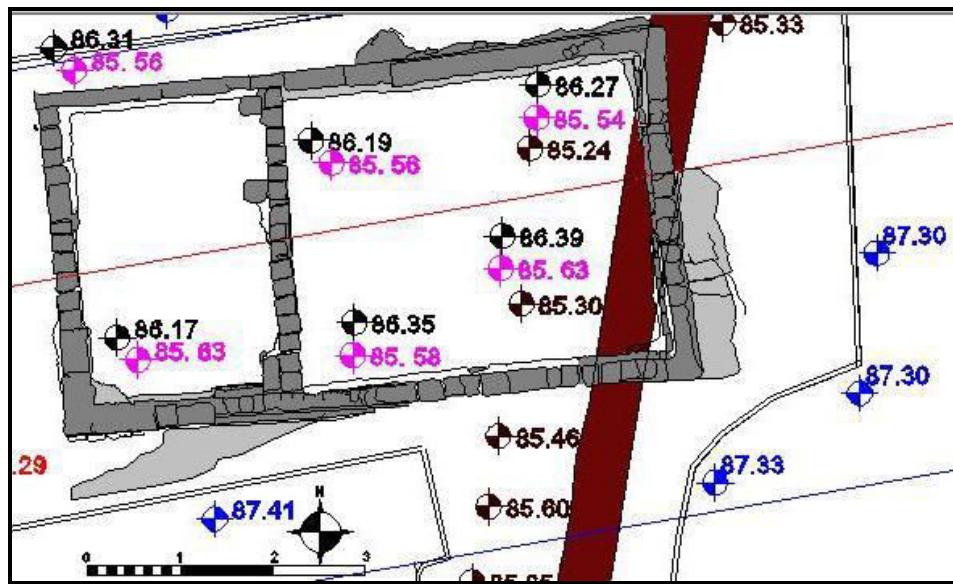
Slika 6: Tlocrt ostataka blagajne nogometnog kluba od zidanih kamenih kocki

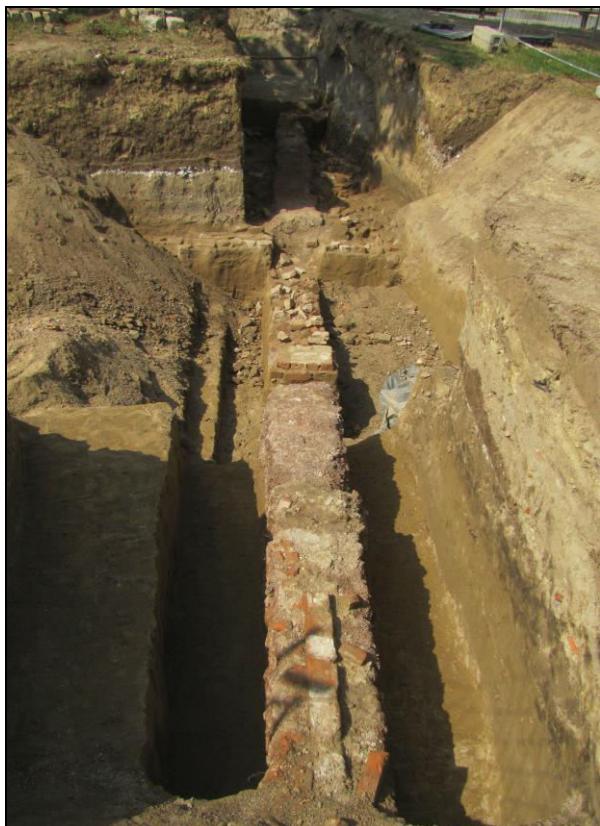
Uklanjanjem strukture blagajne (SJ 4) evidentirani su ostaci temelja od šute, troske i žбуke SJ 11 (85.80 m/nv) koji se okvirno pružaju u smjeru S-J. Ova prilično trošna struktura

je na tri dijela bila učvršćena stupovima od zidane opeke vezane žbukom. Istražujući prostor uz sjeverni profil sonde uz pružanje strukture temelja (SJ 11) otkriven je i definiran sloj zemlje s fragmentima opeke i žbuke (SJ 12).

Slika 7: Ostaci temelja od šute, troske i žbuke,
učvršćenog zidanim stupovima (SJ 11).

Potreba da se definira svrha strukture SJ 11, je navela da slijedimo pružanje ovog zida prema jugu i sjeveru. Otkriveno je da struktura na sjevernom kraju sonde skreće u smjeru istoka, te da se radi o recentnom učvršćenju uz obalu rijeke Drave koje je uz SJ 16 imalo funkciju učvršćivanja često poplavnog terena kojim se prometovalo.

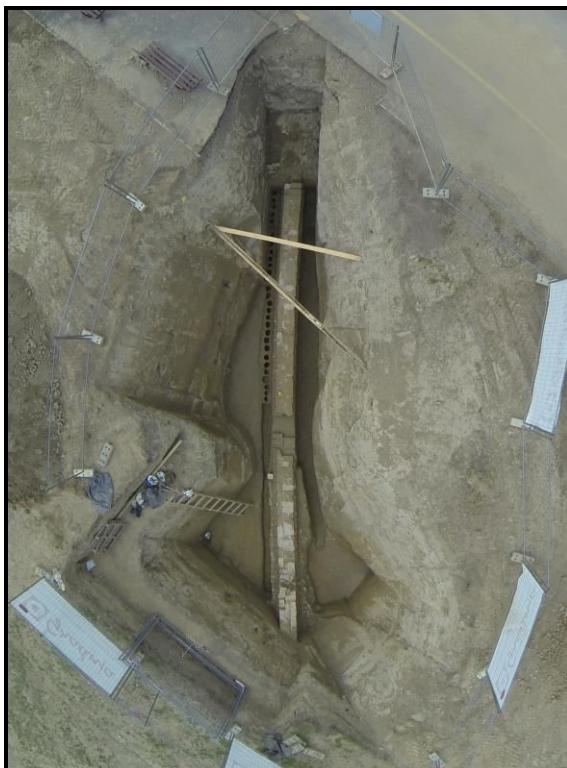
Slika 8: Zračna snimka sonde 2

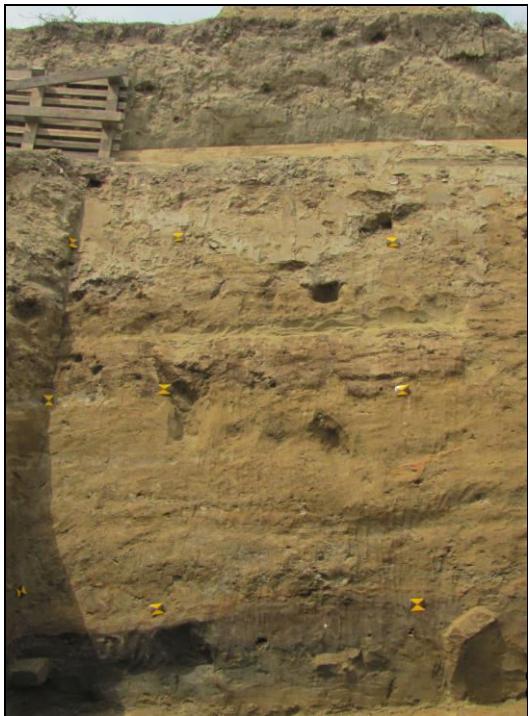
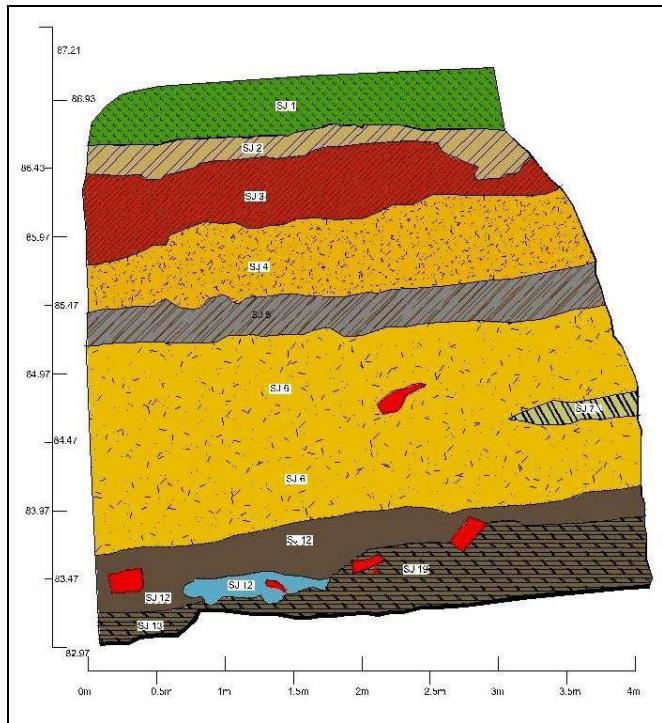
Iskopom sloja vegetacije i humusa (SJ 1) smo otkrili sloj smeđe zemlje izmiješan s recentnim ostacima plastike, betona, željeza, opeka i kamena (SJ 2). Ispod ovog sloja je otkriven sloj smeđe rahle i pjeskovite zemlje s ponekim tragom gara i fragmentima opeka (SJ 3). Nakon njega smo uočili (SJ 4) pjeskoviti sipki sloj svijetlo sivo žute boje u kojem nismo uočili nikakve nalaze. Na absolutnoj visini od 85.47 m/nv započinje uočljivo različit sloj zemlje prosječne debljine od oko 0,20 m koja je tamno sivo smeđe boje, ispunjen fragmentima keramike, opeke, željeza, kamena, kosti označen kao SJ 5. Nalazi koje smo pronalazili su ostavljali dojam da se nalazimo u sloju nasipa kojim se tokom kraja 19. i početka 20. st. nivelišalo tlo sjeverno od današnje Tvrđe. Pregledom sjevernog i južnog profila sonde se uočilo da sloj SJ 5 i SJ 4 iznad čine ispunu nekadašnjeg ukopa koji se okvirno pruža u smjeru SZ – JI.

Slika 10: Fotografija zapadnog profil sonde 2

Slika 11: Nacrt zapadnog profila sonde 2

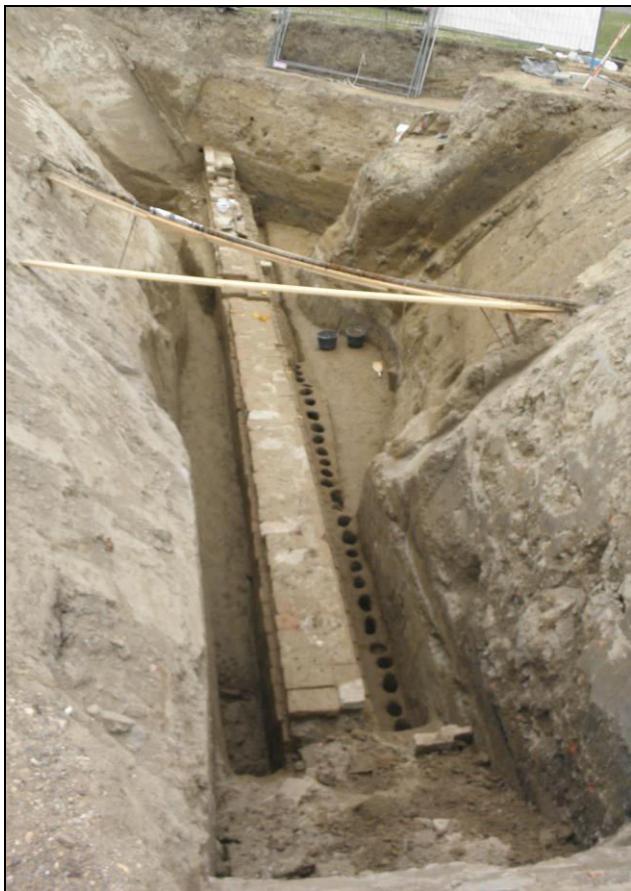
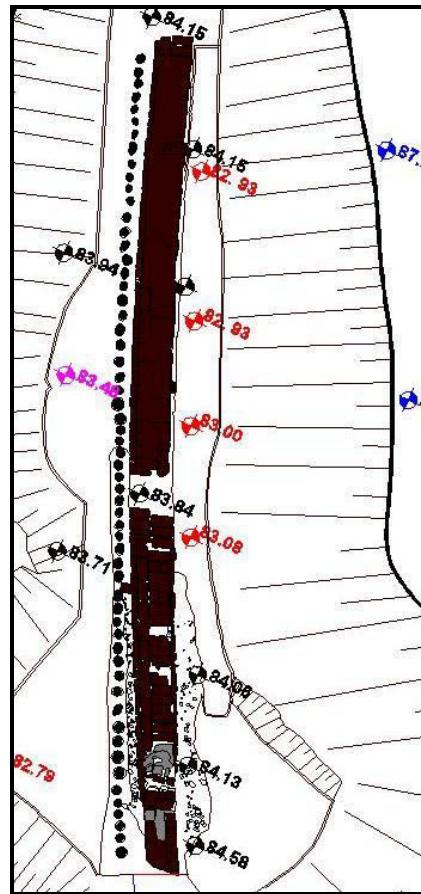
Pronalazak sloja nabacanih opeka i žbuke (SJ 8), te strukture zida od opeka i žbuke na apsolutnoj visini 84.58 m/nv (SJ 9) je razjasnio kontekst slojeva iznad zida, te smo ih tada identificirali kao slojeve nastale iskopom opeka u razdoblju okvirno smještenom na sam kraj 19. i prva dva desetljeća 20. stoljeća. Otkriće ostataka dijela sjevernog fortifikacijskog sustava Tvrđe nam je u dogovoru s Konzervatorskim uredom u Osijeku omogućio da proširimo iskop sonde na okvirne dimenzije od 5 x 3 m. Daljnji iskop strukture zida je pokazao da se ispod ostataka zida širine 52 cm, nalazi temeljna stopa od jednog reda opeke širine 72 cm. Ova temeljna stopa je položena na posteljicu (SJ 10) koju čine riječni oblutci, žbuka i zemlja. Sloj u kojem se nalaze ostaci strukture zida i temelja čini glinovita zemlja tamno sivo smeđe boje s ponekim fragmentom opeke, te tragovima pijeska i gara (SJ 12). U ovom sloju je s obje strane zida uočen tanak sloj vapna (SJ 15) koji je sprječavao rast vegetacije i razvoj uvjeta za nastanak bolesti. Boja i konzistencija, te sastav slojeva zemlje koju smo kopali uz i oko strukture zida nam je pokazala da su slojevi koje kopamo produkt nasipavanja nekadašnjeg korita.

Slika 12: Fotografija strukture (zid) SJ 09

Slika13: Nacrt strukture SJ 09

Podaci koje smo prikupili istražujući kartografsku dokumentaciju grada Osijeka nam je sugerirala da je zid koji imamo u sondi 2 struktura koju smo identificirali kao zid glasije uz Flechu I (na karti Povijesnog arhiva iz 1861. godine). Glasijom se u fortifikacijskom smislu nazivao blagi zemljani nasip ispred vanjskog grabišta tvrđave (Kljajić, *Brodska Tvrđava*, 1998).

Najvažniji nalazi su ostaci struktura *glasija* i *fleha* koji su preventivno zaštićeni geotekstilom i pijeskom, dok se sa zatrpanjem sondi čeka odluka struke radi mogućeg prolaska cijevi Kolektora dijelom kroz strukture zida.

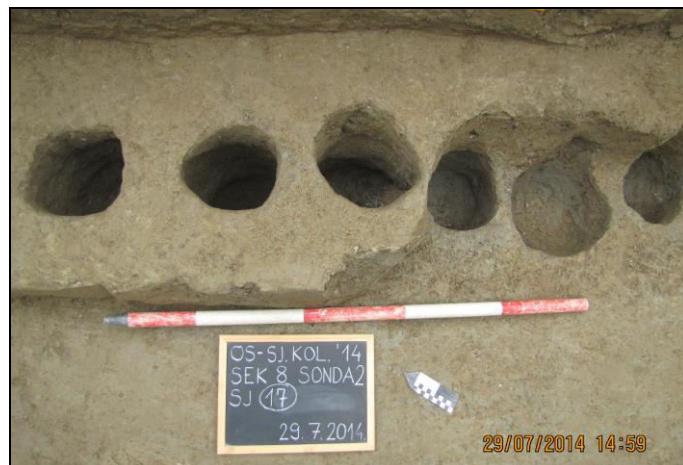
Posteljica i temelj zida učvršćena nizom ukopa i ispuna s ostacima drveta i gara (SJ 16 / 17), unutar ispune sive glinaste zemlje(SJ 20) na čijem rubu ukopa (SJ 21) smo uočili veliku količinu željeznog oksida. Ovaj pokazatelj uz boju i sastav zemlje sugerira čest kontakt ovog sloja s vodom. Konstrukcija i održavanje ovog zida na poplavnom terenu je očito nametnula korištenje oplate od povezanih drvenih stupića, okvirnog presjeka 10 – 15 cm.

Slika 14: Fotografija jednog dijela niza ukopa stupova palisade uz strukturu SJ 09

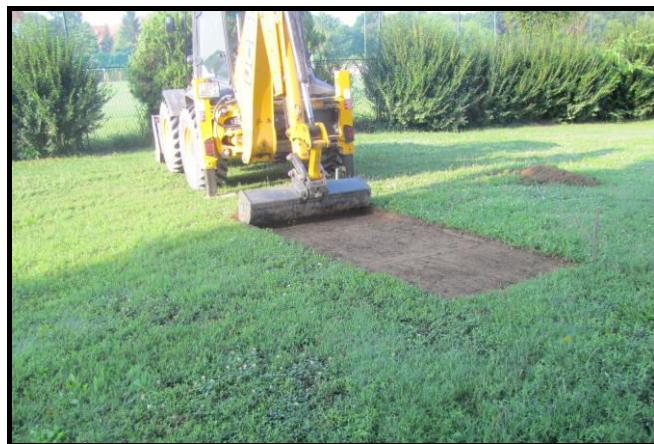
Slika 15: Početak strojnog iskopa sonde 3

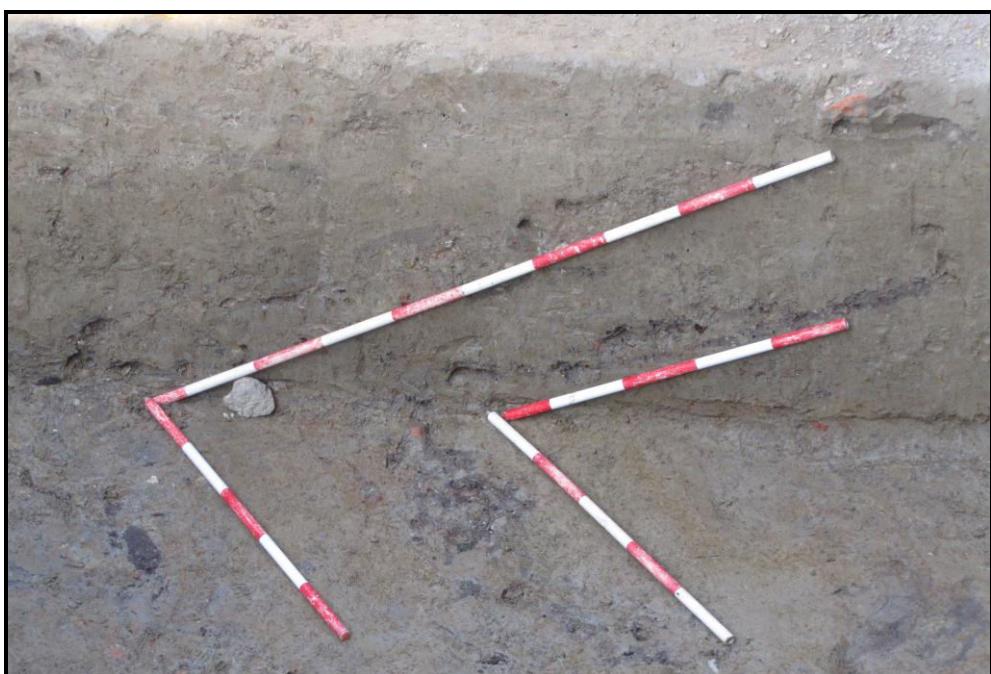
Prvi uočen sloj je SJ 01 kojeg je činio sloj vegetacije i humusa tamno smeđe boje do prosječne dubine 0,30 m. Ispod ovog sloja bili su evidentirani recentni slojevi koji tvore dio nasipa oko rijeke Drave: SJ 02 koji se sastojao od žuto – smeđe zemlje s recentnim materijalom koji je datiran u kraj 19. i početak 20. stoljeća; SJ 03 kojeg je činila tamno smeđa glinovita zemlja s recentnim materijalom i SJ 04 koji je predstavljao sloj sivog dravskog pijeska debljine od 0,20 do 0,50 m čiji način nastanak nije jasno utvrđen. Ispod SJ 04 definiran je sloj SJ 05 kojeg je bio sastavljen od tamno smeđa zemlja, glinovitog sastava, s recentnim materijalom. Unutar spomenutog sloja SJ 05 bili su evidentirani ostaci kolskog puta uz koji su vezani SJ 07, 08 i 09 (naboj puta i njegova bočne učvršćenja). Sloj SJ 06 nalazio se ispod SJ 05. Spomenuti sloj sadržavao je tamno sivo - smeđa zemlju s većom količinom otpadnog materijala iz 1. polovice 20 st., među kojima se izdvaja nalaz novčića iz Kraljevine Jugoslavije s godinom 1938 na absolutnoj visini 84.07m/nv. Ujedno je u spomenutom sloju pronađeno 7 posebnih nalaza svi iz novijeg vremena. Debljina sloja u prosjeku je iznosila do 0,25 m, a njegova apsolutna visina 84.30 m/nv. Sloj SJ 10 bio je sastavljen od zemlje oker žute do svjetlo sivo – smeđe boje s recentnim materijalom koji je bio identičan onom is SJ 06. Spomenuti sloj SJ 10 istražen je manjom sondom dimenzija 4 x 3 m koja je sužena na dimenzije 2 x 2 m. Svi navedeni slojevi imaju blagi pad od sjevera prema jugu odnosno od današnjeg korita rijeke Drave prema Tvrđi.

Slika 16: Fotografija slojeva nasipa koji padaju od sjevera prema jugu

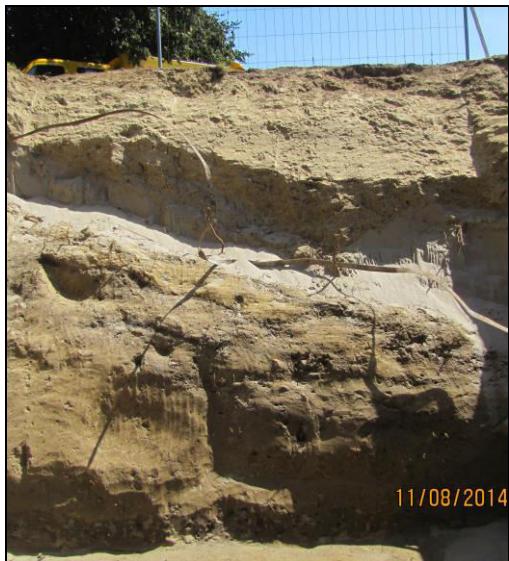
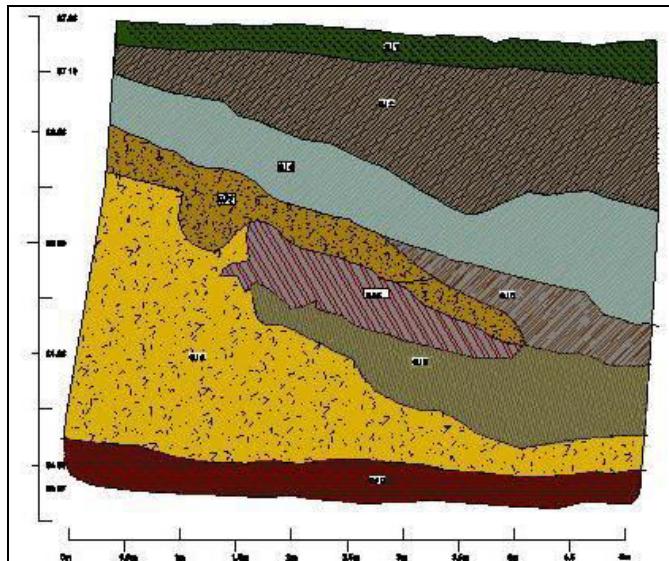
Slika 17: Fotografija istočnog profila sonde 3

Slika 18: Nacrt istočnog profila sonde 3

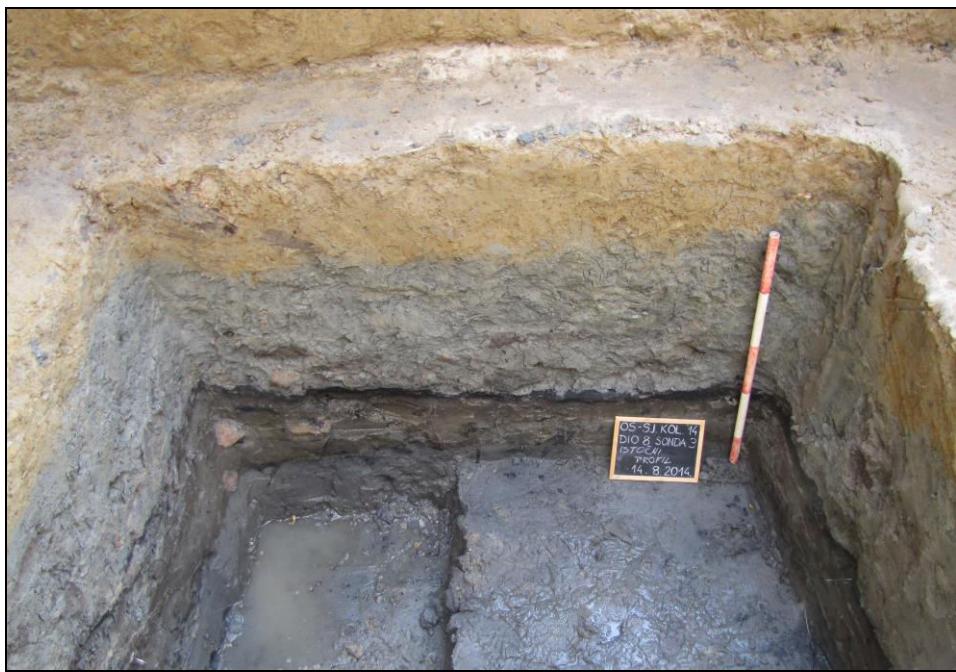
Tijekom daljnog produbljivanja sonde evidentirani su još: SJ 13, 14, 15 i 17. Riječ je o slojevima koji sadrže tamno sivu i smeđu zemlju glinovitog i pjeskovitog sastava, pravilno uslojenim s manjom količinom nalaza ili bez njih. Većinom se radilo o nalazima opeke koja je vjerojatno „upala“ unutar ovih slojeva.

Slika 19: Fotografija zapadnog profila sonde 3 s prikazom SJ 10, 13, 14, 16 i 17

Od njih se izdvajao SJ 14 (81.92 m/nv) koji je bio zapunjen tamno sivo – crnom zemlje ispunjen s većom količinom biljnih ostataka u raznim stadijima raspadanja, školjkama i puževima prosječne debljine 0,08 m. Očuvanost ostataka biljaka nam govori da je ovaj sloj

nastao trenutnim nasipavanjem koje je u određenom vremenu prekrilo močvarnu vegetaciju. Najvjerojatnije je riječ o sloju koji se nalazi u močvarnoj zoni uz rijeku Dravu. Ujedno spomenuti sloj predstavlja granicu između gornjih slojeva koji su nastali sukcesivnim nasipavanjem radi izgradnje nasipa i donjih slojeva koji su pripadali starom koritu i rukavcima rijeke Drave.

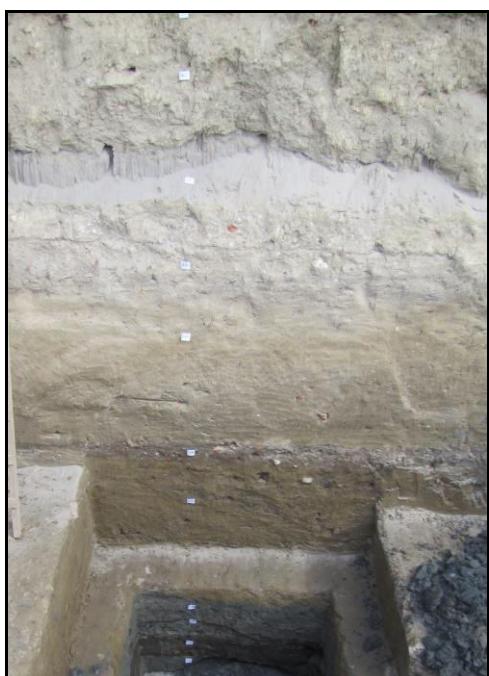
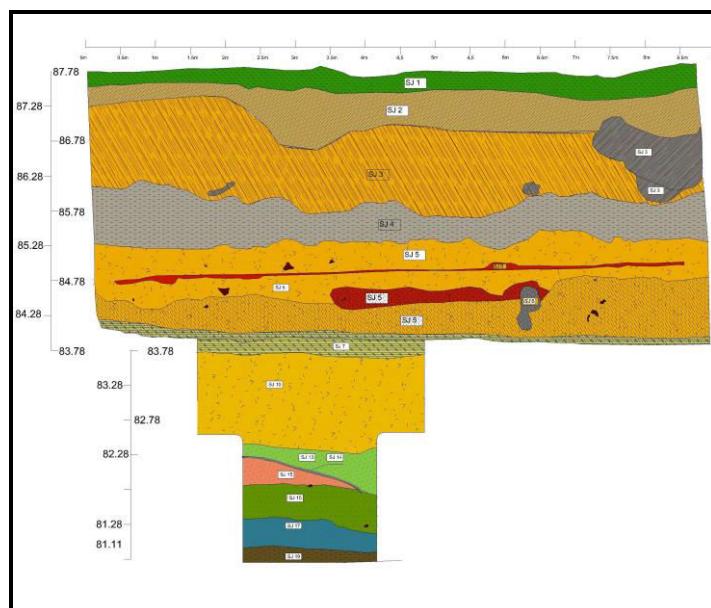
SJ 16 predstavlja dobro sačuvana drvena daska unutar sloja SJ 15, na dubini 82.39 - 82.00 m/nv

Slika 20: Fotografija sjevernog profila sonde 3

Slika 21: Nacrt sjevernog profila sonde s naznačenim stratigrafskim jedinicama

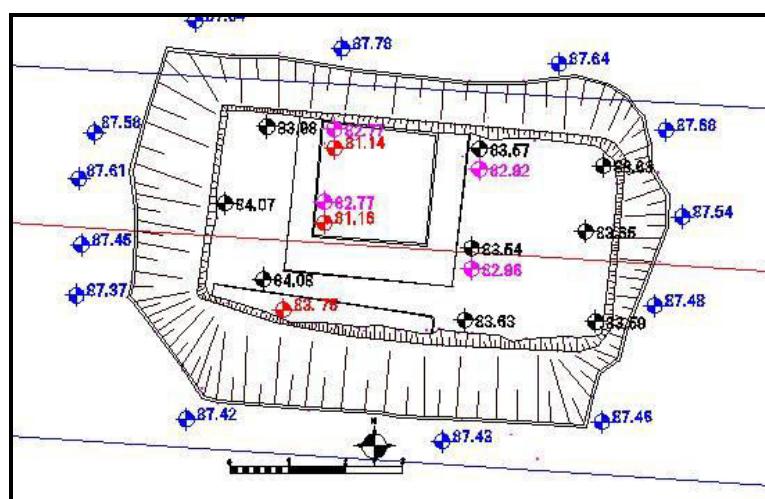
Slika 22: Tlocrt sonde 3

Istražena dubina sonde iznosi 6,70 m (81,11 m/nv), njezina dužina s pokosima iznosi 9,49 m a širina 6,00 m.
