IZVJEŠTAJ O ARHEOLOŠKOM NADZORU ZA POTREBE IZGRADNJE UREĐAJA ZA PROČIŠĆAVANJE OTPADNIH VODA GRADA OSIJEKA

Predmet: Arheološki nadzor za potrebe izgradnje Uređaja za pročišćavanje otpadnih voda grada Osijeka

Područje nadzora: k.č.br. 10339/8, 10342/5 i 10342/7, k.o. Osijek

Investitor: VODOVOD – OSIJEK, d.o.o. Osijek

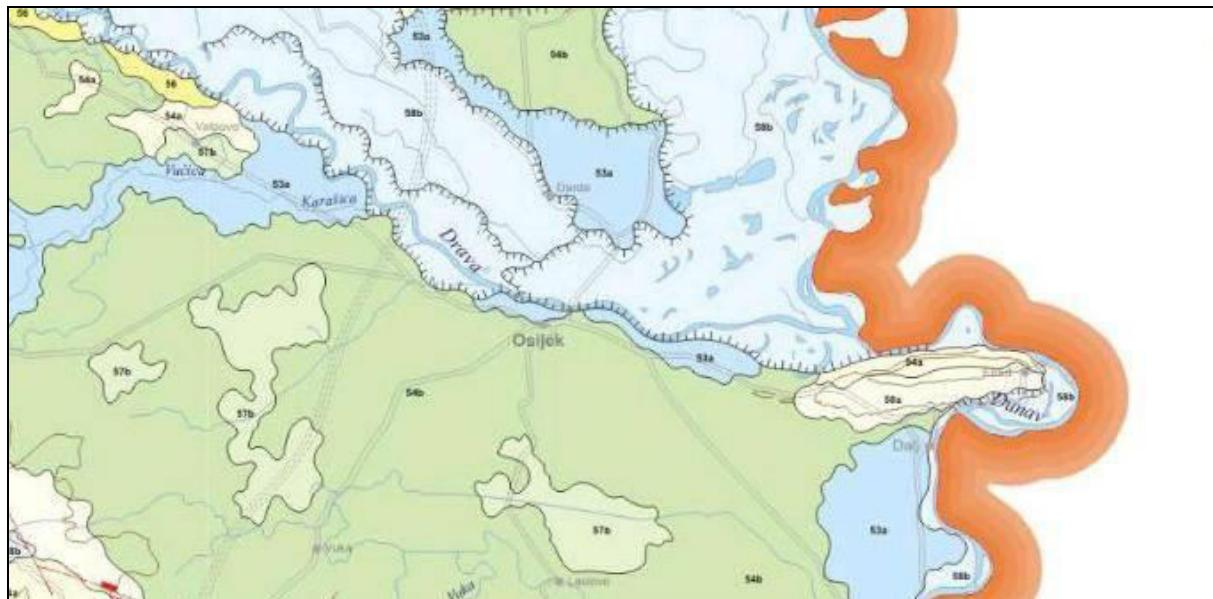
Prostor Osijeka i njegove šire okolice formirana je u vremenu pleistocena kada dolazi do formiranja lesnih zaravni koji predstavljaju geološku osnovu cijelog prostora. U holocenu dolazi do formiranja fluvijalnih naslaga vezanih uz tok rijeka posebice tok Drave.

Slika 2: Geološka karta okolice Osijeka

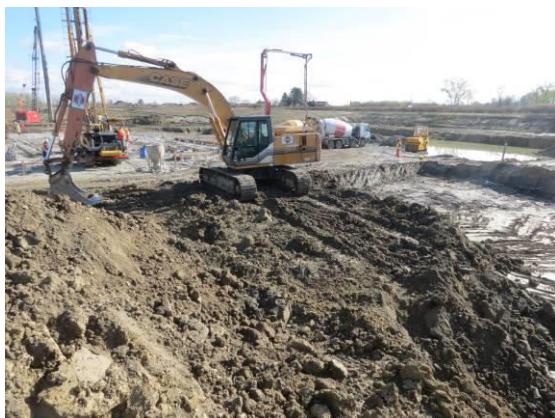
Arheološki nadzor započeo je u srijedu 15. srpnja 2016. godine i trajao do kraja studenog 2016. godine i podrazumijevao je nadziranje svih strojnih, zemljanih iskopa radi uočavanja i dokumentiranja možebitnih arheoloških slojeva i arheoloških formacija posebice na istočnom dijelu budućeg Uređaja, u čijoj se neposrednoj blizini nalazi spomenuto arheološko nalazište

Slika 3 Strojni iskop

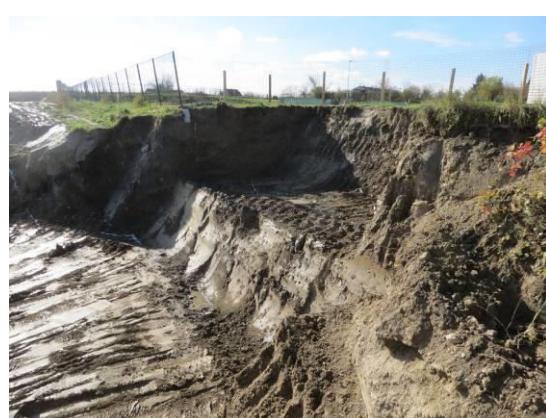
Vodena ja sva dokumentacija propisana Pravilnikom; koja se sastojala od pisanog dijela (terenskog dnevnika, popisa i opisa statigrafskih jedinica), te foto-dokumentacije (radne i arheološke snimke učinjene fotoaparatom i uz pomoć drona)

Slika 4: Dokumentiranje tijekom i nakon iskopa

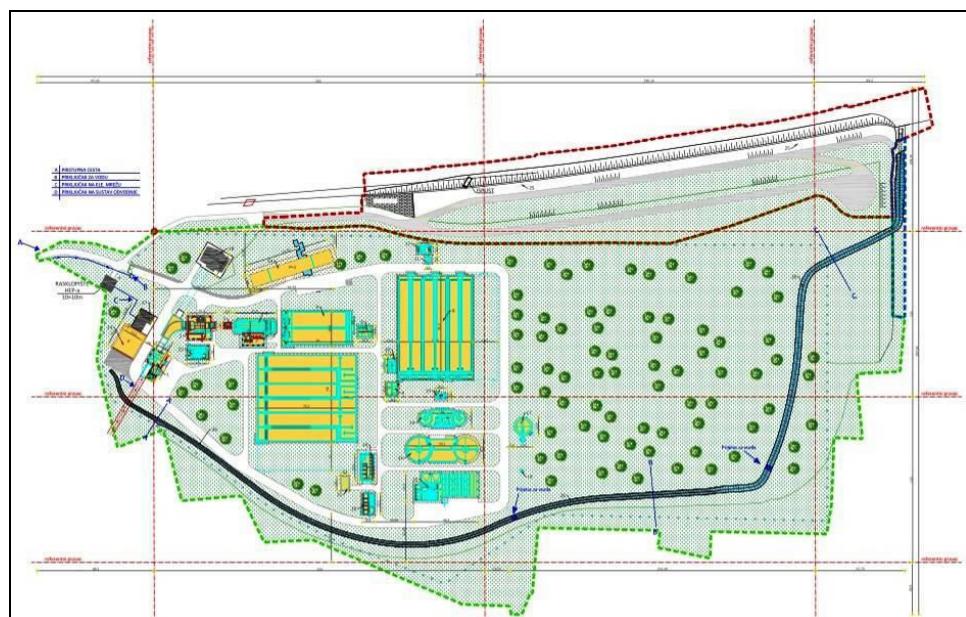
Po projektnoj dokumentaciji glavnina građevinskih radova odvija se na zapadnom dijelu katastarske čestice 10342/5 na kojoj su smještene postojeće instalacije a planirano je smještaj: administrativnih, pomoćnih i servisnih objekata te postrojenja za mehaničku i biološku obradu te obradu mulja. Na istočnoj polovici čestice planirano je pošumljavanje autohtonim sadnicama drveća te stvaranje uređenje zelene površine. Na sjevernom djelu katastarske čestice 10339/8 izведен je odvodni oborinski kanala dok je južni dio predviđen za uređenje zelene površine. Prostor čestice 10342/7 predstavlja sjevernu zonu i obalu rijeke Drave.

Slika 5: Projekt Uređaja za pročišćavanje otpadnih voda grada Osijeka

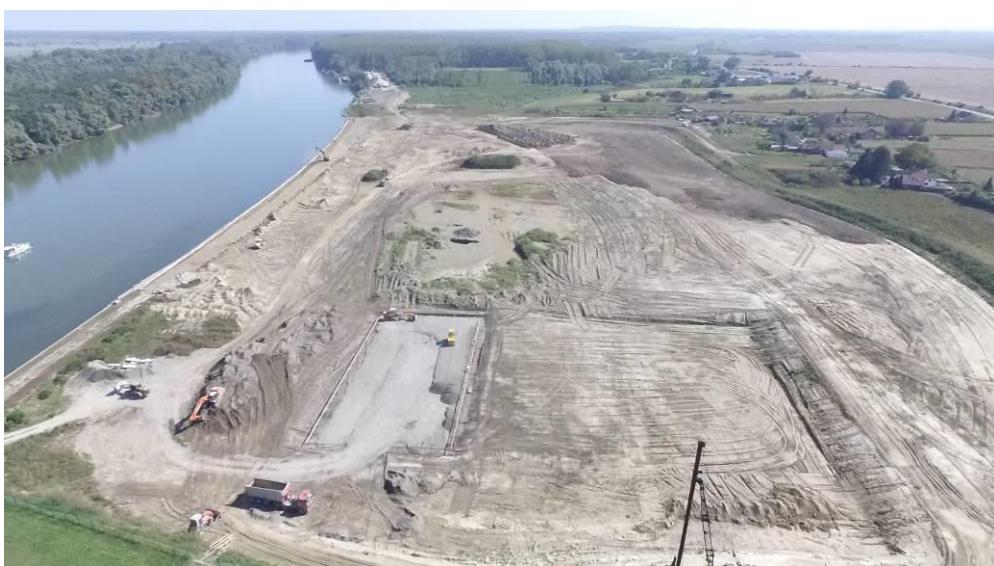
Slika 6: Zračna snimka Uređaja za pročišćavanje otpadnih voda grada Osijeka u fazi izgradnje

Strojni iskop započet je na krajnjem istočnom dijelu projektne zone unutar kojeg je izrađen odvodni kanal, te je nastavljen prema zapadu.

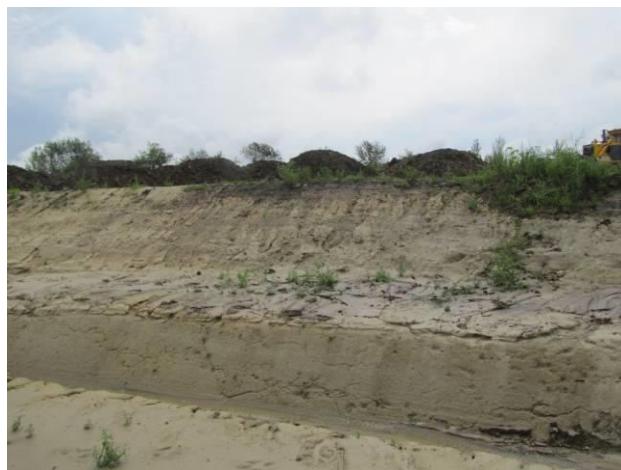
Slika 6: Straigrafsk odnosi

Geološku osnovu lokaliteta čine:

SJ 01 – sloj humusa i zemlje izmiješane poljodjelskim radovima, glinovito – prahastog sastav s većim udjelom organskih primjesa, te recentnog materijala (opeka, crijepa, metala, šljunka)

SJ 02 – sloj zbijene zemlje glinovito – pjeskovitog sastava s primjesama teže mravljeve

SJ 03 – sloj lesa

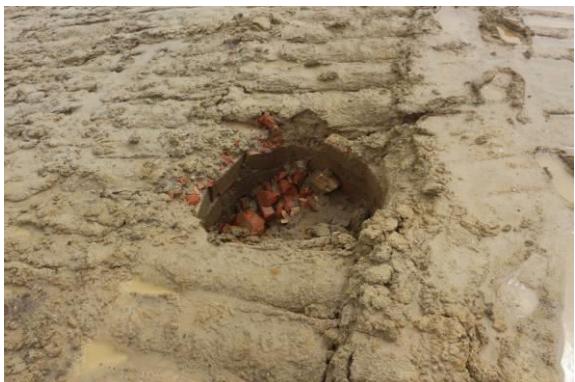
Tijekom arheološkog nadzora nisu uočeni arheološki kulturni slojevi niti arheološke formacije. Ujedno na površini je zamijećena manja količina keramike ali van konteksta. Većinom se radi o recentnim nalazima vrčeva, lonaca s početka 20 stoljeća. Svi spomenuti nalazi pronađeni su na zapadnom dijelu predmetne lokacije. Da se radilo o kući novijeg

datuma potvrđuju i nalazi dvije oplate bunara. Jedna izvedena opekama, a druga napravljen od betonskih cijevi

Slika 7: Bunar s oplatom od opeke

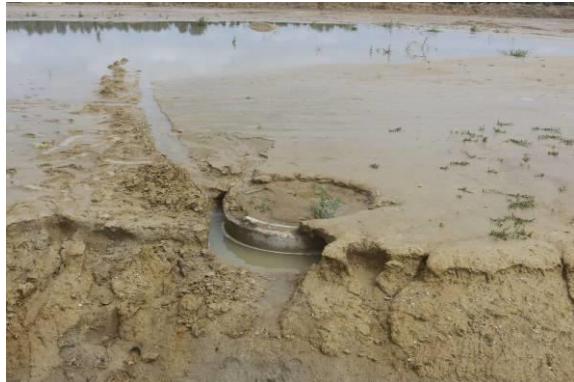
Slika 8: Bunar od betonske cijevi
