IZVJEŠTAJ

S ARHEOLOŠKOG NADZORA U SKLOPU RADOVA NA
REKONSTRUKCIJI ŽUPANIJSKE CESTE Ž-6082 NA DIONICI GRAB-GAZ
NA PODRUČJU GRADA TRILJA

Predmet: Arheološki nadzor u sklopu radova na rekonstrukciji županijske ceste Ž-6082 na dionici Grab-Gaz na području grada Trilja

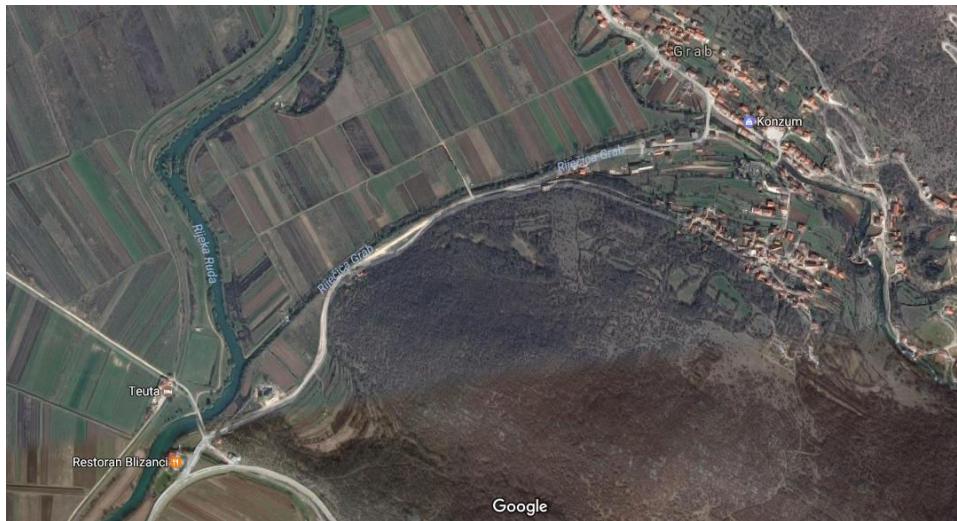
Slika 1. Cesta Ž 6082, dionica Grab-Gaz- ortho foto

Zona arheološkog nadzora nalazi se u sklopu trase županijske ceste Ž-6082 na dionici Grab-Gaz na području grada Trilja od stacionaže 0+980 do 0+610. Pravac pružanja ceste je sjeveroistok-istok-jugozapad-zapad. Na sjeverozapadnoj strani nalazi se mjesto Grab, a s jugoistočne strane državna cesta D 220 Trilj-Kamensko. Sa zapadne ceste Ž 6082 nalazi se potok Grab kojem je raniji tok preusmjeren istočnije. Prema pričanju mještana premještanje potoka se desilo 20-ih godina prošlog stoljeća. Izvorni tok potoka je tekao zapadnije, 100ak metara kroz samo polje, ali je zbog redovitog izlijevanja potoka iz korita preusmjeren da teče uz sam rub polja prema naselju Gaz. S jugoistočne strane Graba nalazi se prapovijesna gradina.

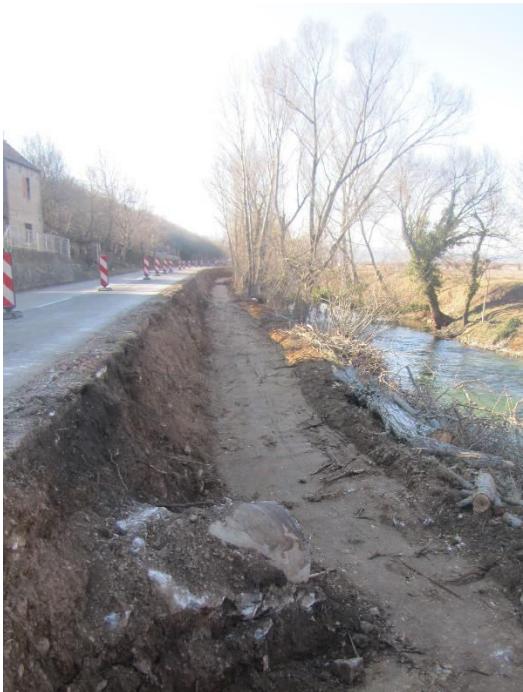
Slika 2. Dio dionice nadzora

Arheološkim nadzorom utvrđeno je da je prosječna dubina iskopa iznosila 0,50 m, a širina prosječno 3 m. Iskop je obavljan strojno uz korištenje uske nazubljene žlice. Iskop je započeo na stacionaži 0+980 uklanjanjem površinskog raslinja i humusnog sloja. Zatim je po unaprijed određenim stacionažama vršen iskop temelja zida za postavljanje gabiona i na koncu montaža oplate za temelj javne rasvjete. Dnevni napredak iskopa bilježio se po stacionažama. Opisana metodologija rada primjenjivana je tokom cijelog perioda trajanja nadzora, koji je završio na stacionaži 0+610.

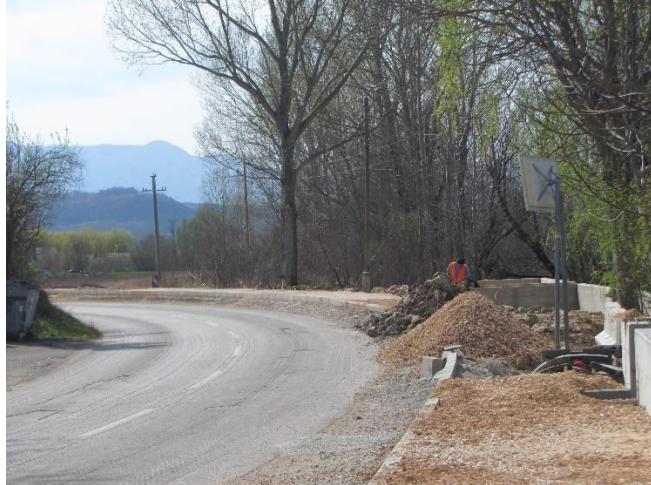
Tokom nadzora pratio se strojni iskop i postavljanje gabionskih koševa, zatim postavljanje elektrokabela na budućim pozicijama javne rasvjete te izrada nasipa (zamjena materijala). Radovi nadzora obuhvatili su praćenje i dokumentiranje promjena u iskopnim slojevima, bilježenje napretka iskopa te foto dokumentaciju. Opažanja su detaljno zabilježena u terenskom dnevniku. Digitalizaciju nadzorne dokumentacije obavili su djelatnici tvrtke Delmat Galiot d.o.o nakon završetka radova nadzora.

Slika 3. Postavljanje kandelabera za javnu rasvjetu

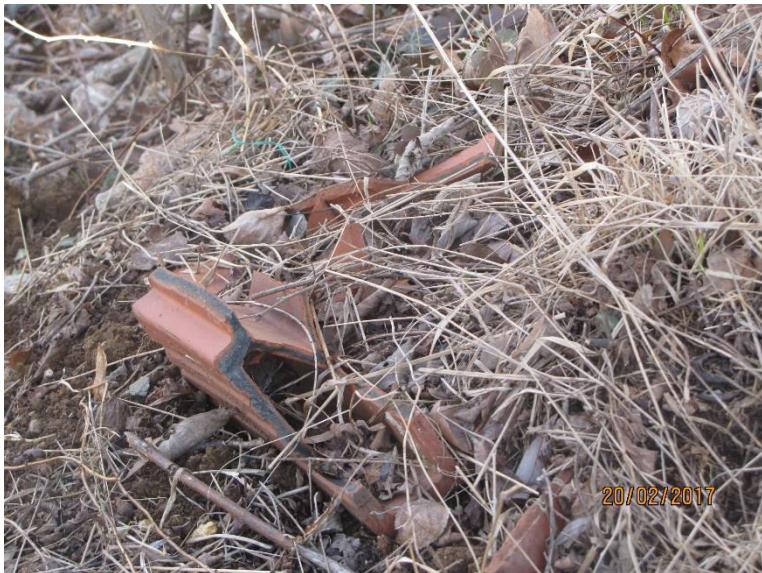
Svi definirani slojevi su arheološki sterilni. Iznimku čini par ulomaka recentnih cigli zabilježenih unutar SJ 3.

Slika 4. Primjerci recentnih cigli
