DELMAT GALIOT d.o.o.

Izvješće o izvedbi radova temeljem zaštite arheološkog nalazišta na lokalitetu Rižinice

- ŽC 6253 Solin - Klis (D56)

Rižinice – Solin

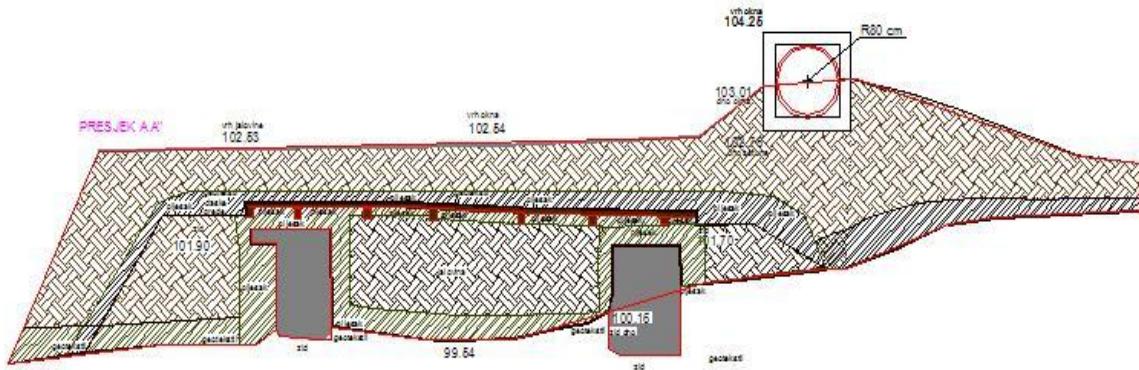
Slika 20. Presjek AA

Cijeli prostor obuhvata zaštite i produžetka odvodnje oborinske vode, izvan zone objekta, zasuli smo jalovinom, postignuvši ravan u gornjem sloju s okolnim terenom. Sve visine su označene na skicama i presjecima u prilogu nacrtne dokumnetacija.
